## Wenn die Farbe vom Putz blättert

Hilfe, die Farbe blättert! Und zwar schon wieder. Dabei lag die Fassadensanierung der Lemgoer St. Nicolai Kirche gerade mal acht Jahre zurück. Nach eingehender Untersuchung konnten die Gutachter eine erneute Sanierung diesmal mit mineralischem Sanierputz empfehlen.

Von Hans-Peter Beyer

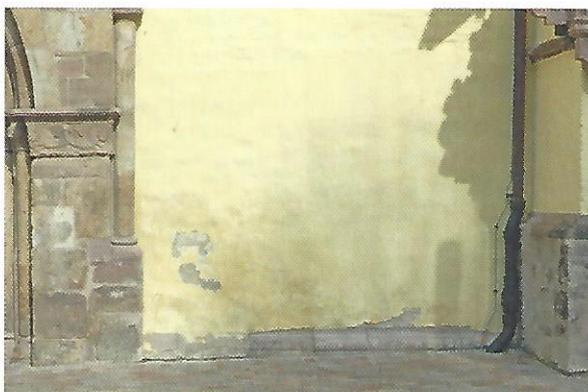
Vorzustand: Hier fällt stellenweise schon die Farbe vom Putz

Das Ergebnis des Gutachtens besagt, dass die Salzgehalte unbedenklich sind. Bei dem Anstrichsystem handelte es sich mit großer Wahrscheinlichkeit um eine Disperion. Die Anstrichoberfläche zeigte eine Anreicherung mit Gipskristallen. Die durchgeführten

Untersuchungen an der Kirche haben an der Südfassade im unteren Bereich neben dem Hauptportal erhebliche Putzzerstörungen, Ausblühungen und Farbablätzungen ergeben. Zur Ursachenfindung des Feuchteschadens wurden deshalb die Wasseraufnahme des Außenputzes und des Anstrichsystems und eine rasterelektronenmikroskopische Untersuchung zur Bestimmung des Salzgehaltes gemessen. Mit der Feuchtigkeit wurden im Laufe der Zeit auch gelöste Salze in die Außenwände transportiert, wo sie beim Verdunsten des Lösemittels

Wasser wieder durch Risse im Anstrich nach außen auskristallisiert sind. An der Oberfläche haben sich somit wieder Salzausblühungen

Die Empfehlung zur Sanierung lautete: Den Außenputz und damit auch das Anstrichsystem mit Hilfe eines Trockenstrahlverfahrens zu entfernen, um nicht noch mehr Feuchtigkeit in das Mauerwerk einzubringen. Aufgrund des Salzgehaltes im Mauerwerk sollte außerdem ein Sanierputz zur Restaufnahme der Salze aufgetragen werden, der durch eine mineralische Pigmentierung in der Farbigkeit der Kirche als Zuschlagsstoff gefärbt wurde. Dieser Sanierungsvorschlag basiert auf dem homogenen System der aufgetragenen Materialien im Gegensatz zu den bis dahin aufgetragenen verschiedenen Anstrich- und Putzsys-

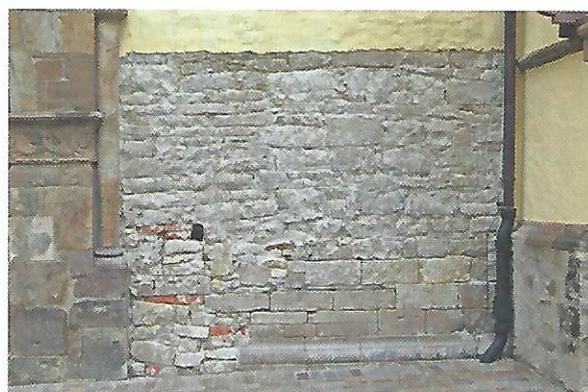
Rechts: Auf einer Teilfläche wurde der Putz komplett abgenommen

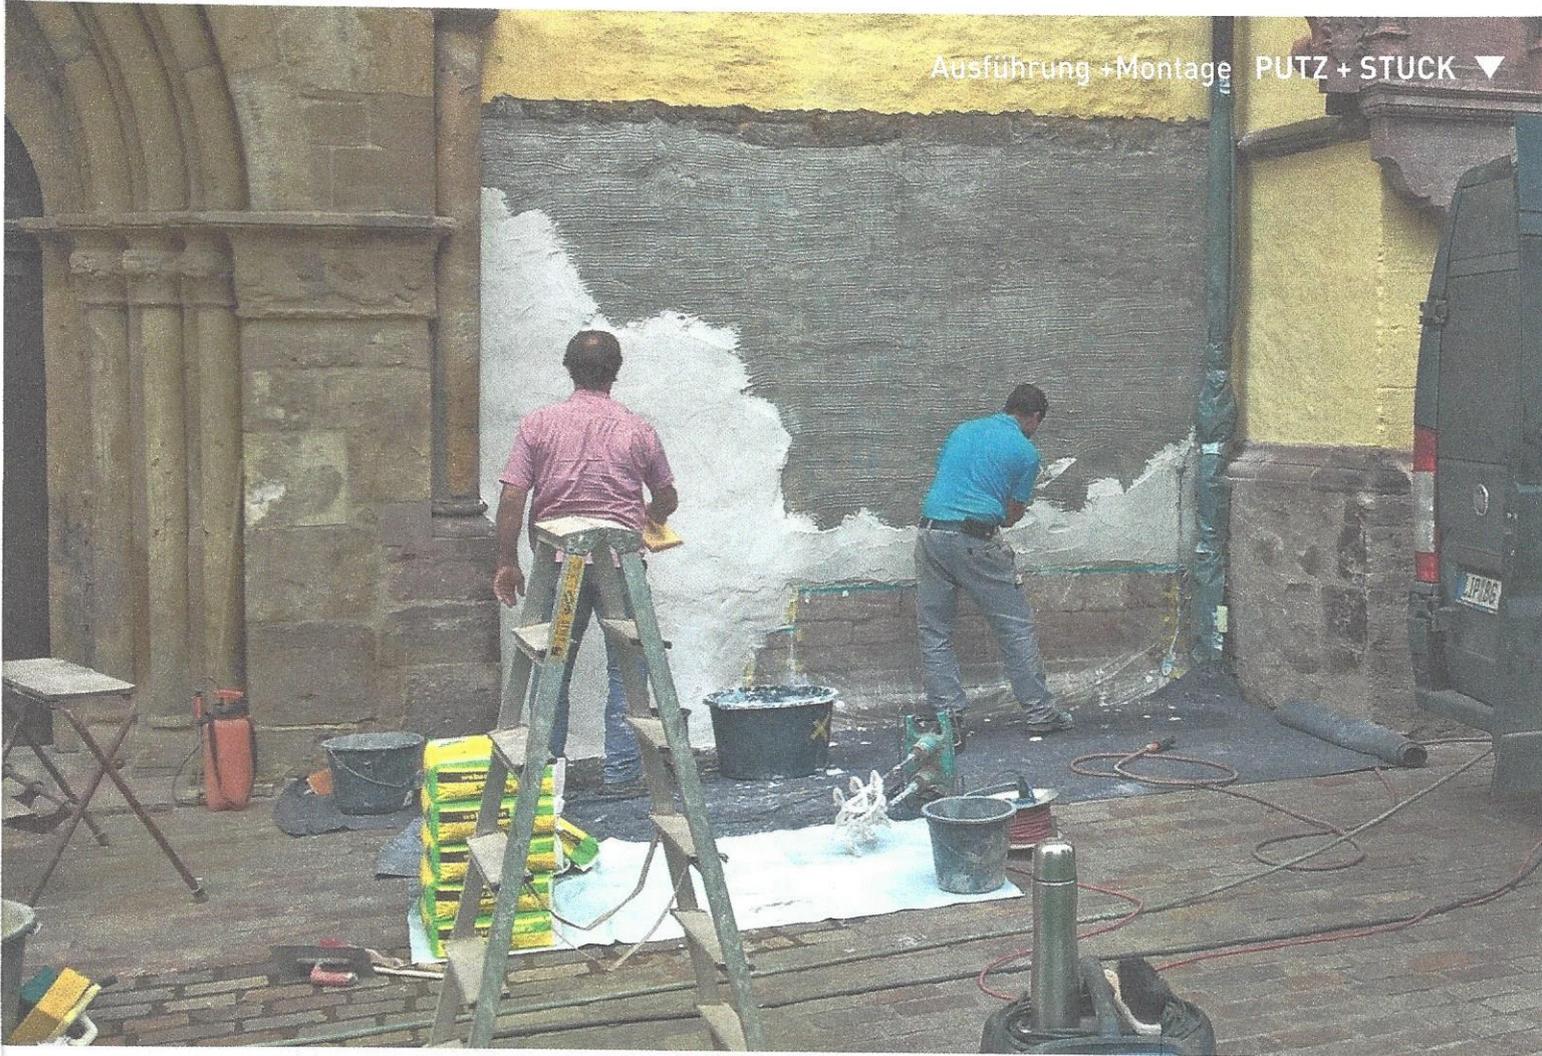
### Wo der Anstrich noch intakt war, sorgte das Salz zwischen dem Putz und dem Anstrich für Ausbeulungen

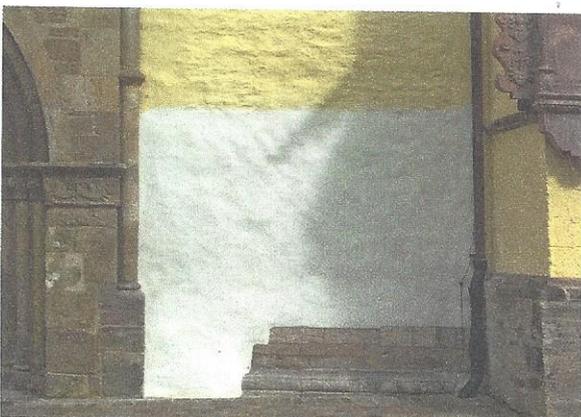
Mitarbeiter der Firma Gruber, Fassadenrestaurierung, handwerkliche Denkmalpflege-Restaurierungen, aus Extertal bringen den Sanierputz auf  
Fotos: Hans-Peter Beyer

Bei der Anbringung einer Probefläche durch die Firma Gruber, Fassadenrestaurierung, handwerkliche Denkmalpflege-Restaurierungen, aus Extertal stellte sich heraus, dass nur durch die Pigmentierung des Putzes die Farbigkeit der Kirche nicht erreicht werden konnte. Auf das Einfärben des Putzes wurde daraufhin verzichtet. Daher zogen die Mitarbeiter der Firma Gruber zur besseren Angleichung an die angrenzenden Putzflächen auf dem frischen Sanierputz einen NHL-Kalkmörtel mit Grobkornanteil dünn auf und überarbeiteten diesen als Schlämmputz. Nach 10 Tagen befreiten sie die Fläche mittels Anätzen von der

Sinterschicht des Kalkmörtels, um sie für die abschließenden Anstricharbeiten vorzubereiten. Darauf brachten die Handwerker schließlich eine Silikatfarbe passend zum Putzsystem auf.

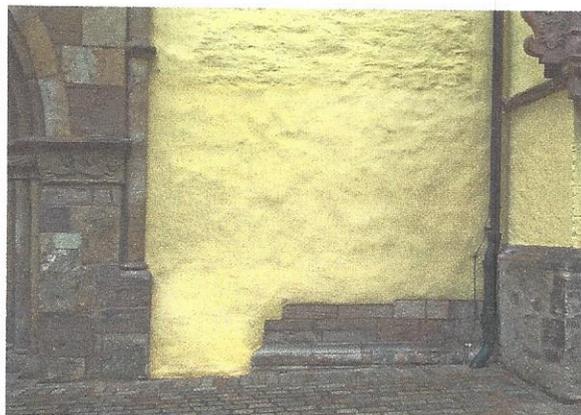
Fertige Putzfläche an der Lemgoer St. Nicolai Kirche
