Sanierungsvorschlag zum Putzschaden

Gutachten zur Feststellung der Schadensursache und zur Sanierung
Untersuchung der Außenputzprobe

Bonn, den 30.05.2014

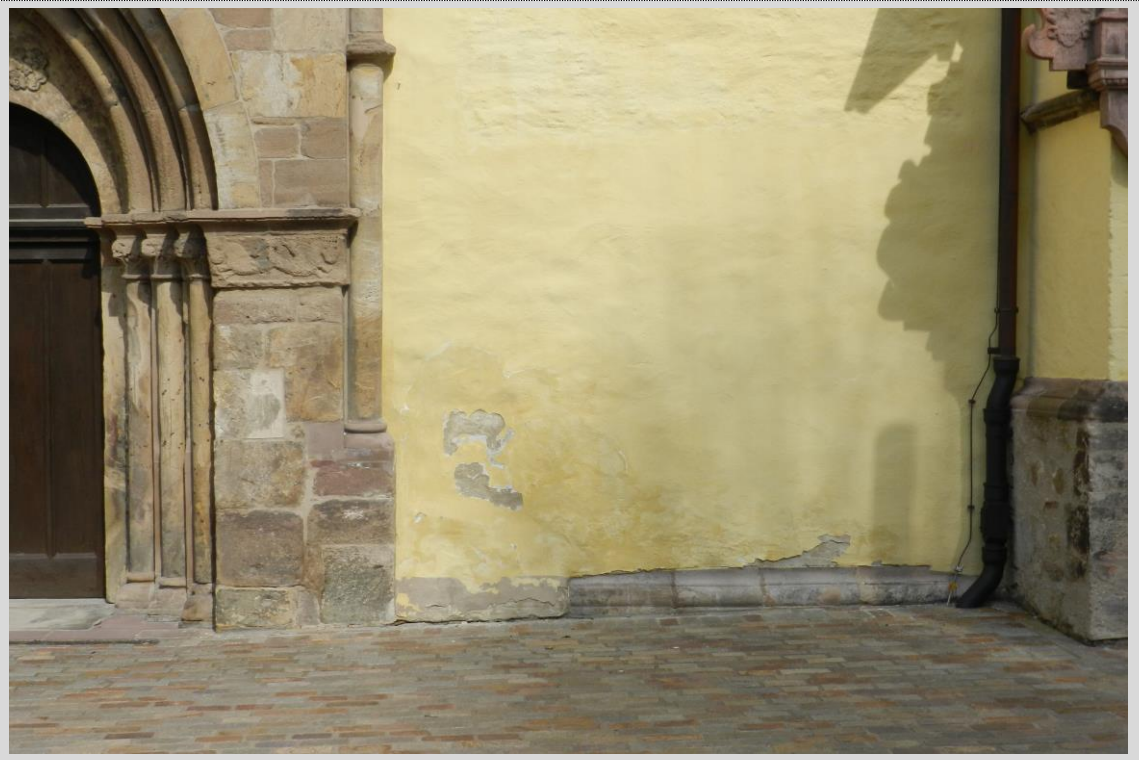
*Ansicht des Objektes von Süden.
Foto: AN*

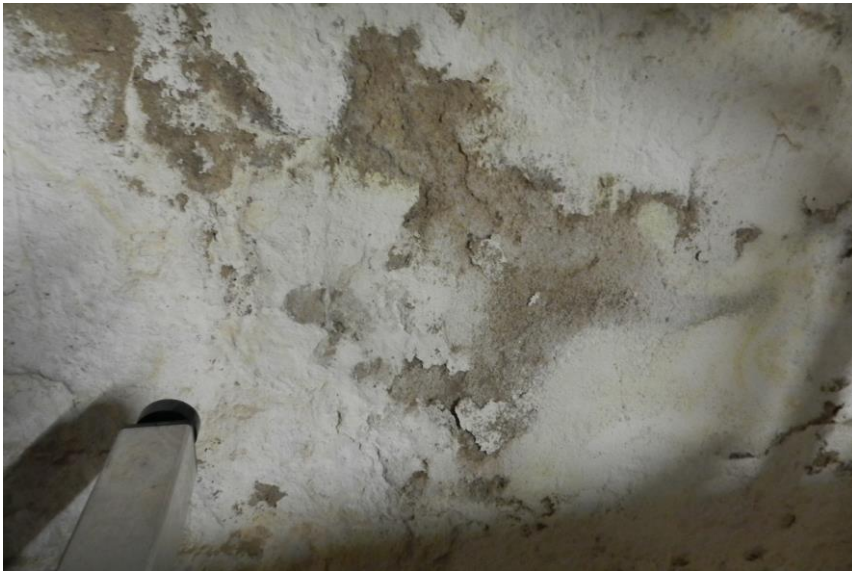
Die durchgeführten Untersuchungen Kirche haben an der Südfassade im unteren Bereich neben dem Hauptportal und im Keller an der erdberührten Innenwand erhebliche Putzerstörungen, Ausblühungen und Farbabplatzungen ergeben.

Kellerwand, Foto: AN

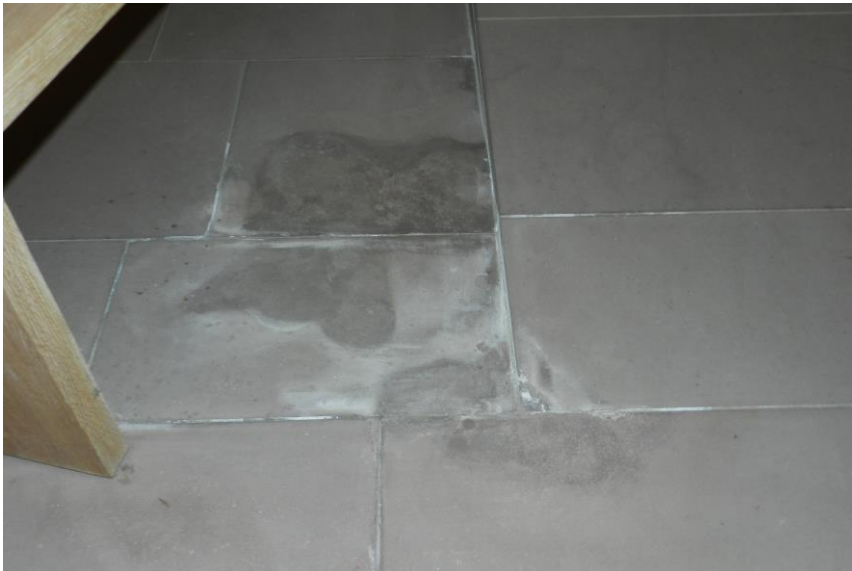
Zusätzlich wurden im Kircheninnenraum am Fußboden starke Ausblühungen festgestellt.

Fußboden mit Ausblühungen unter einer Sitzbank, Foto: AN

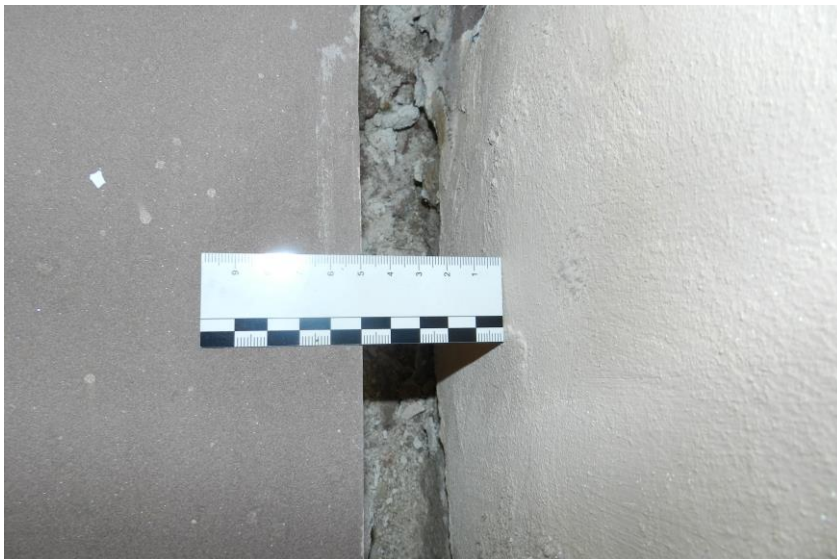
Aufgestemmter Anschluss Boden/Innenwand, Foto: AN

Es wird empfohlen den Zwischenraum Innenwand / Fußboden mit diffusionsoffenem Granulat bzw. mit Lehmbausteinen zu füllen.
