# St. Nicolai Lemgo - Südportal

Dokumentation zur Instandsetzung des Südportals

14. September bis 04. November 2015

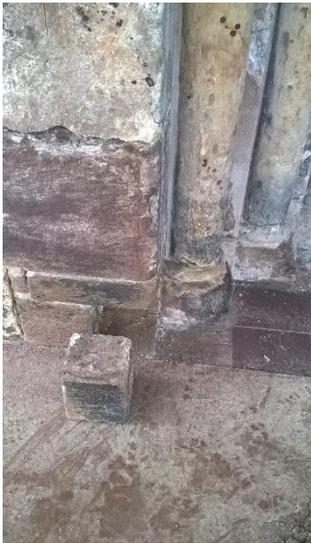
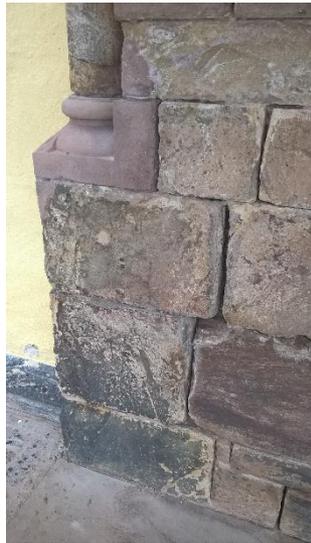
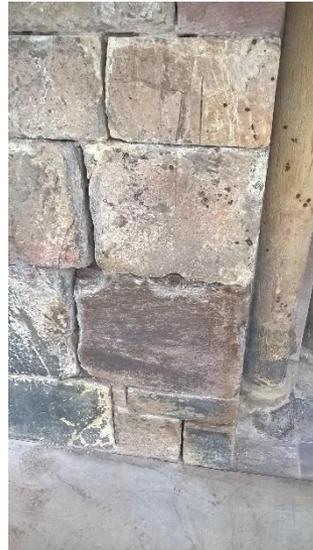
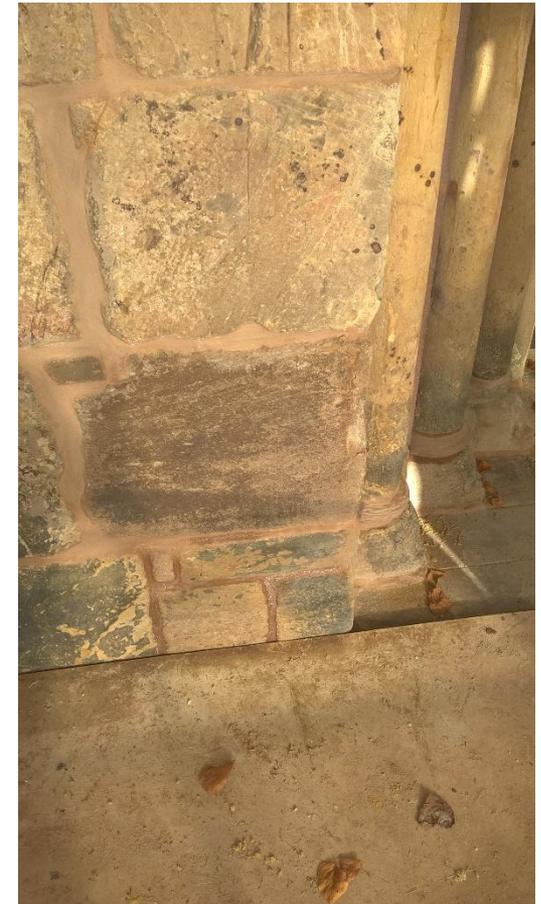
## Verfugung locker, Abplatzungen

Lockere Fugen erneuert

Eckquader durch Vierung ersetzt 17,5/16/20 cm

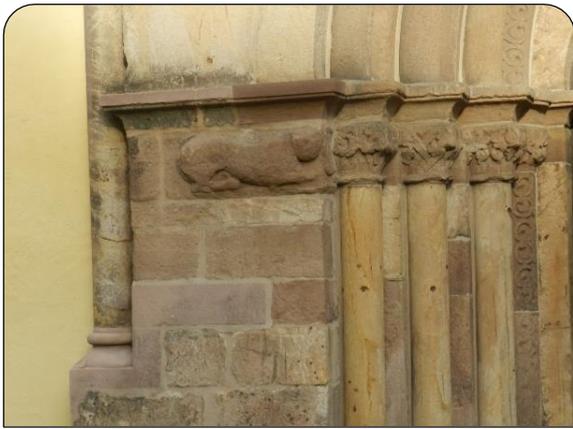
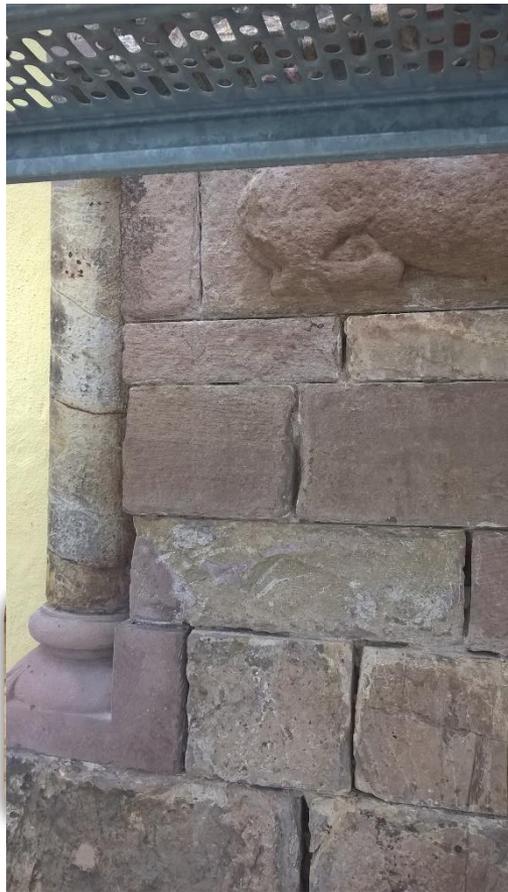
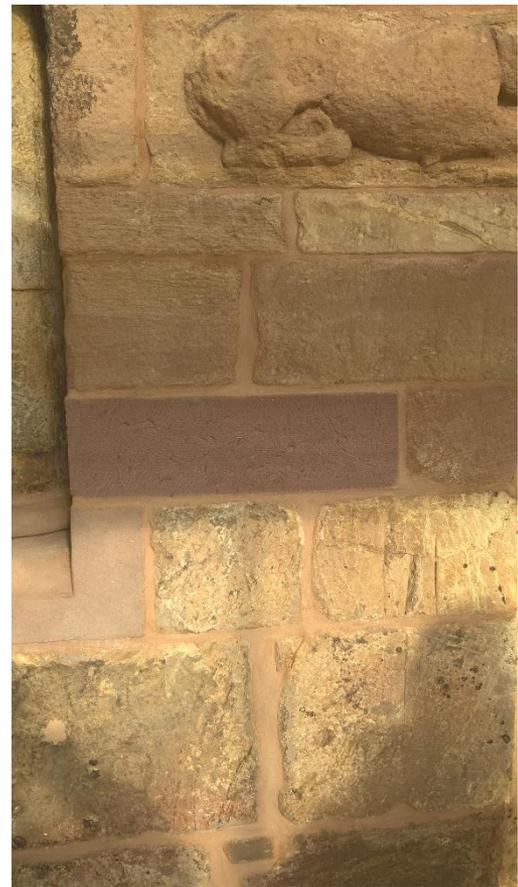
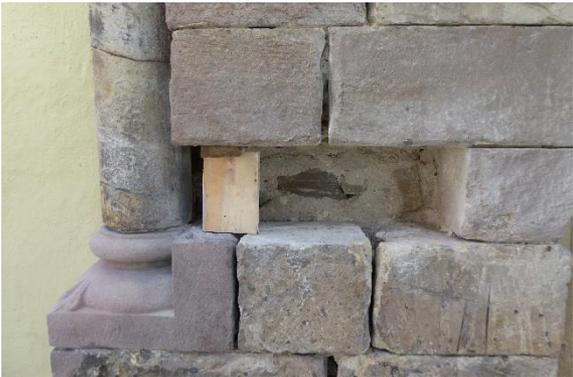
## Hohlstelle hinter Steinerergänzungsmörtel

Ersatz durch Vierung: 54/12/17 cm

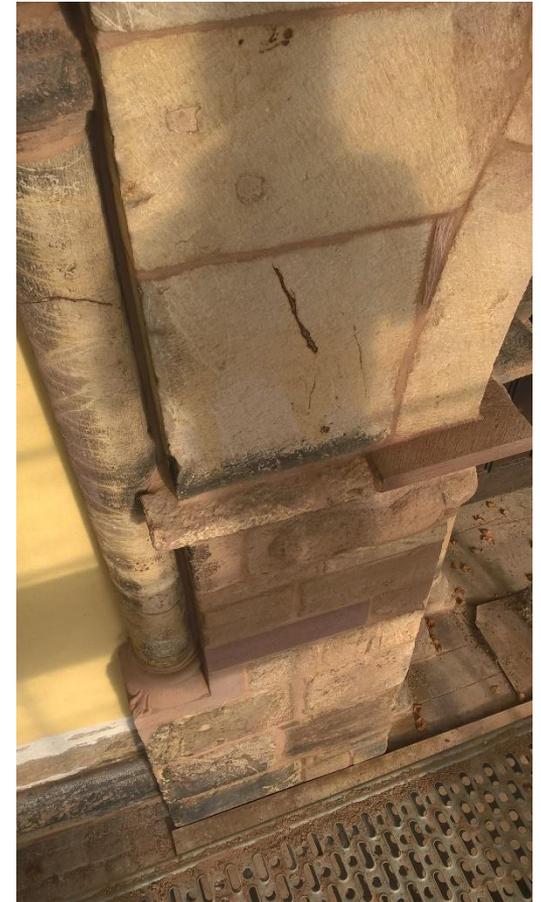
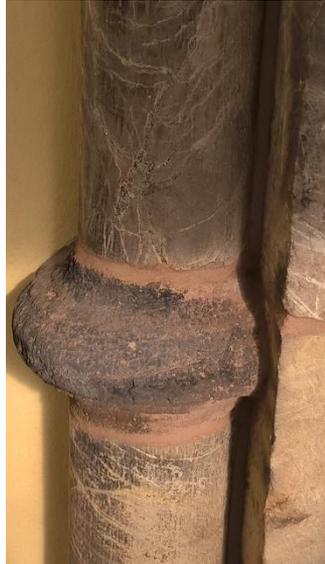
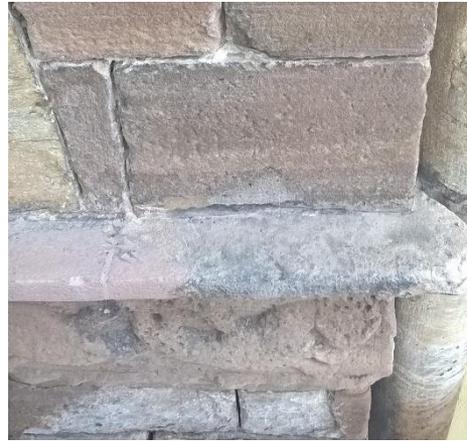
# Fugen ausgespült, Steinergängung locker

Neuverfugung

Steinergängungsmörtel am Kapitell entfernt, verfugt und angebösch.

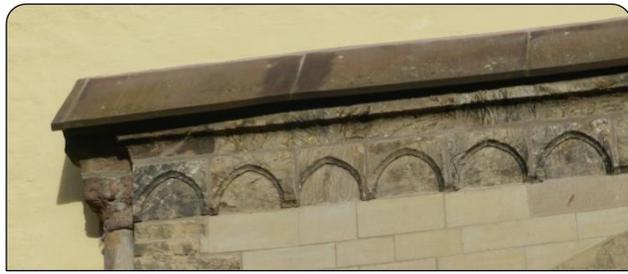
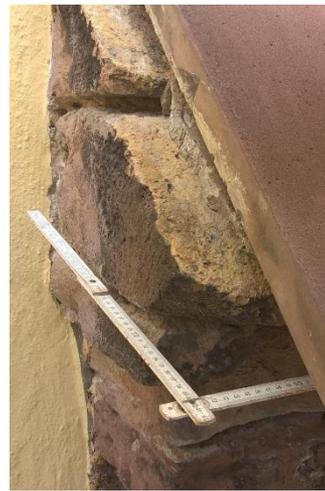
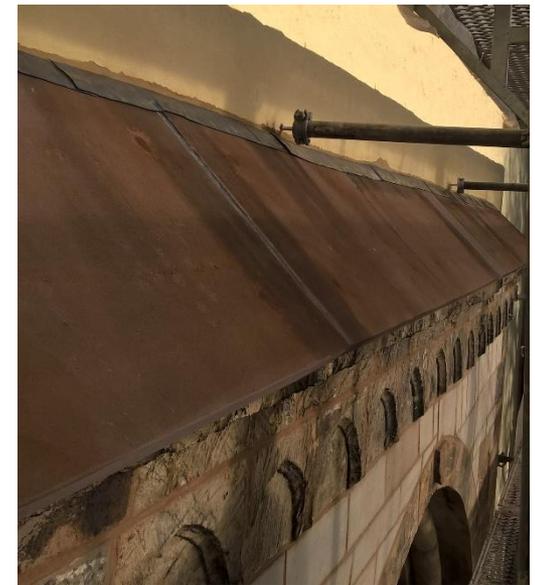
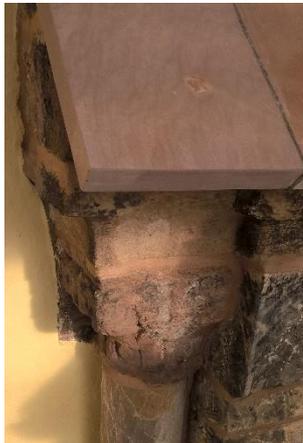
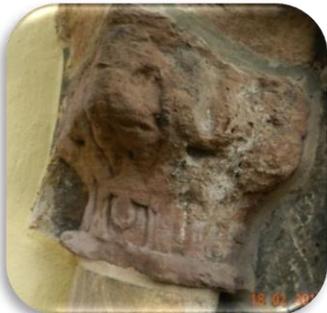
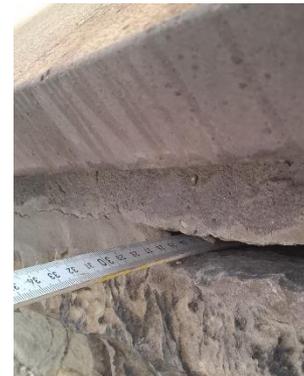
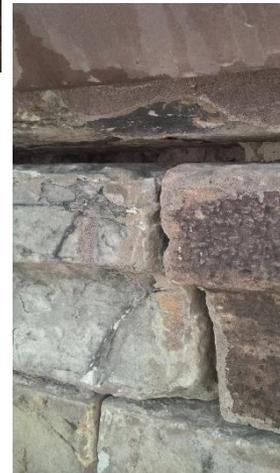
# Verkrustung, Anker rostig, Abplatzungen

Verkrustung mit Heißdampf entfernt.

Wesersandsteinabdeckung: abgenommen, neue Edelstahlverankerung, Abplatzungen unterseitig entfernt, neue Bleiverfugung, Übergang Wand/Abdeckung mit verstemmter Bleifuge und Bleistreifen.

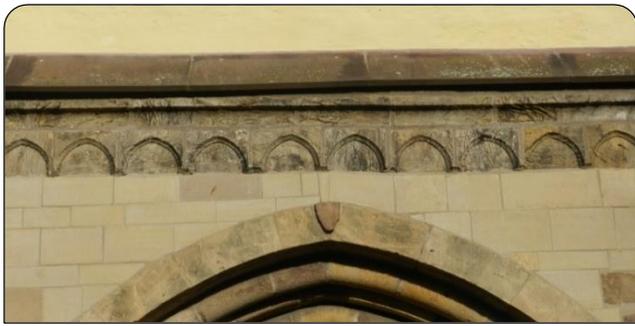
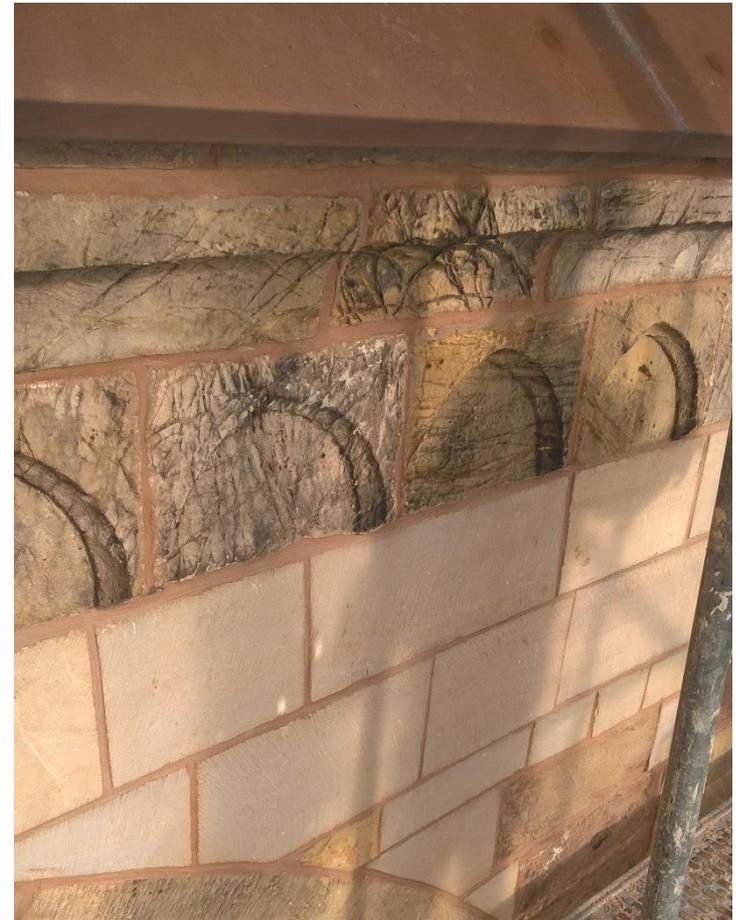
## Hohlstellen hinter Steinplatten 4 cm

Steinplatten abnehmen, Hohlräume verfüllt, Steinplatten wieder angebracht.  
Lose Verfugung erneuert.

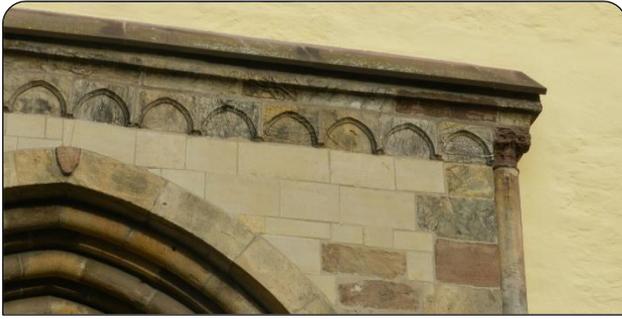
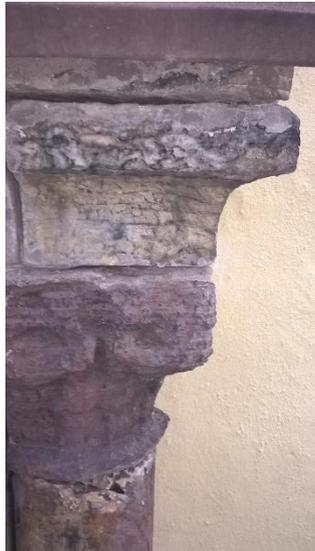
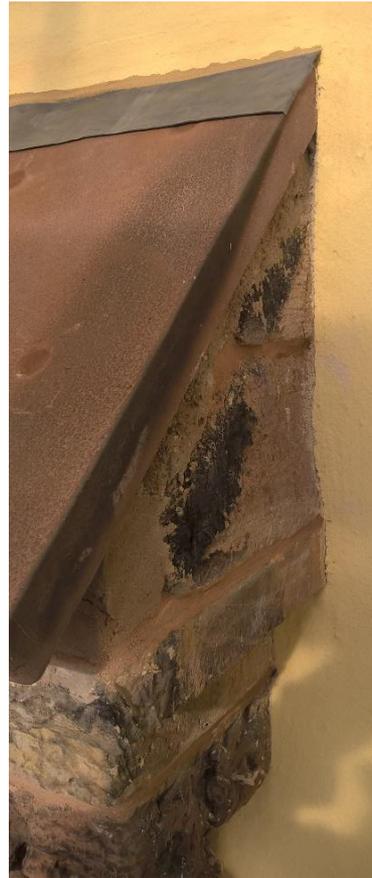
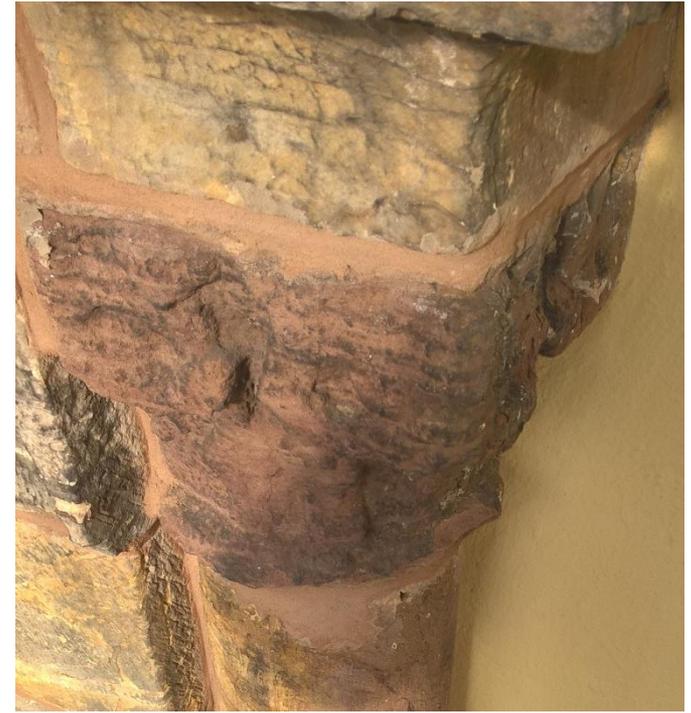
# Verkrustung

Verkrustung am Kapitell durch Heißdampf abgetragen.

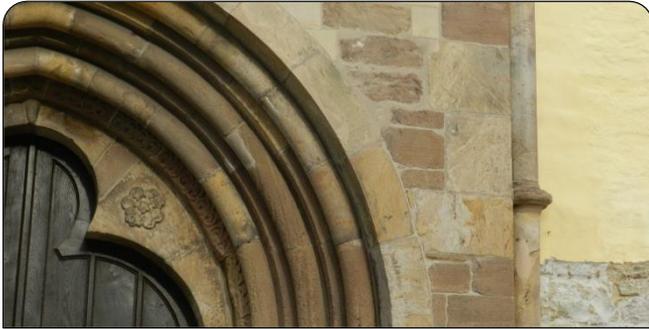
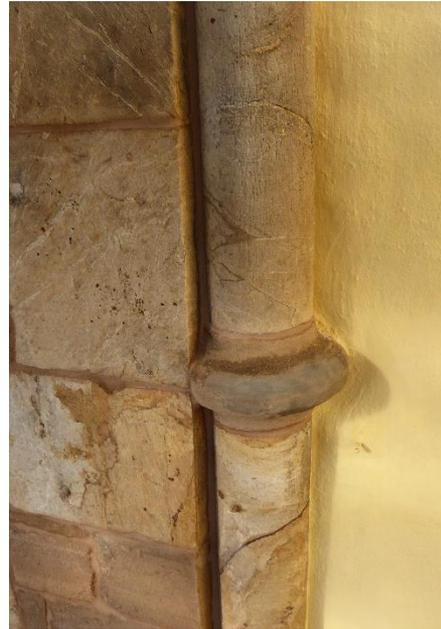
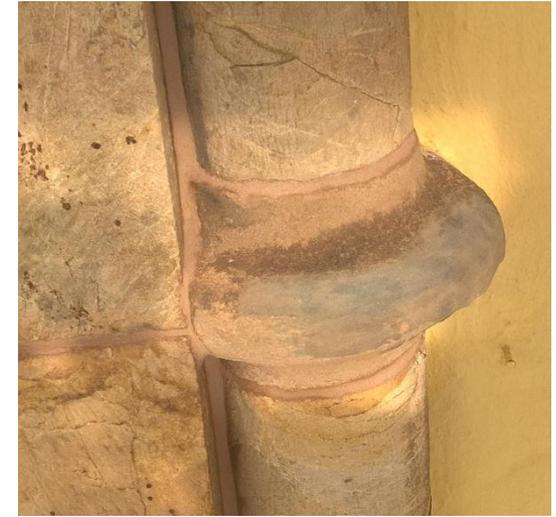
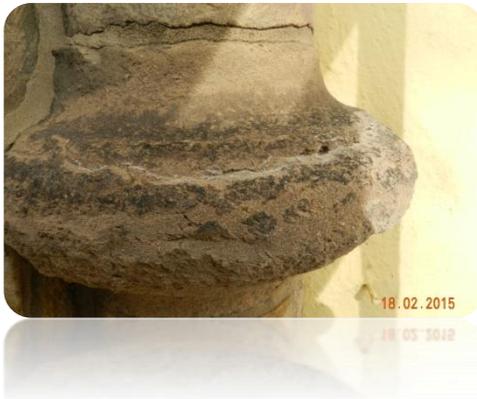
## Verfugung lose

## Rissbildung

Lose Verfugung entfernt und erneuert

Riss am Säulenwulst ausgeblasen, mit Mörtel verschlossen und leicht geschlämmt.

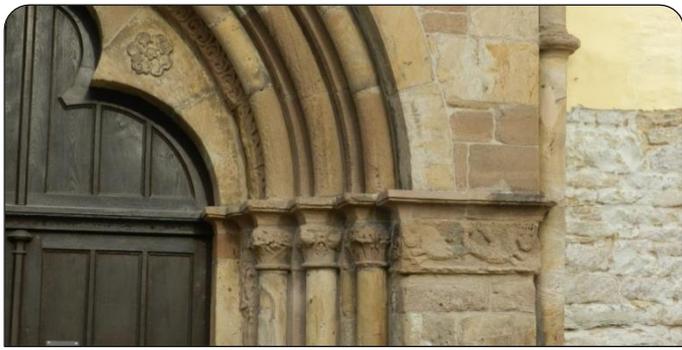
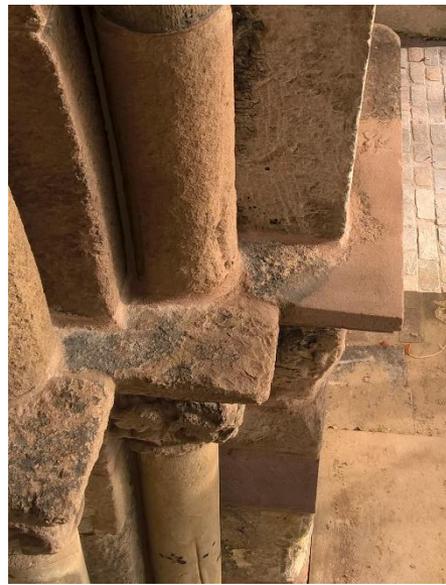
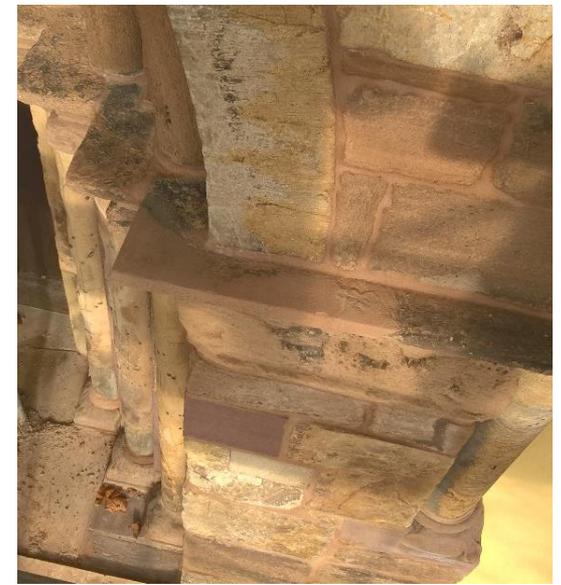
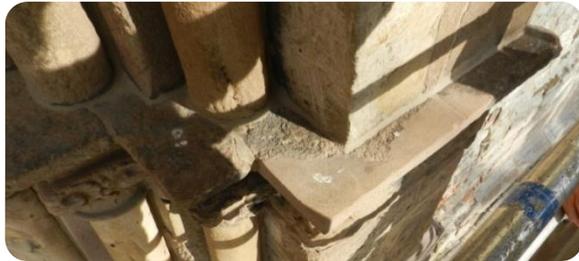
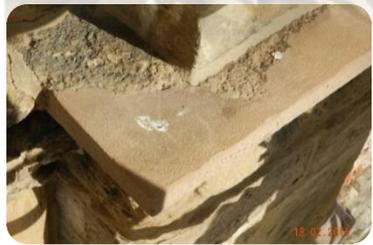
## Abdeckung locker, Steinoberfläche porös

Abdeckung befestigt

Lose Steinoberflächen bis auf festes Material abgearbeitet.

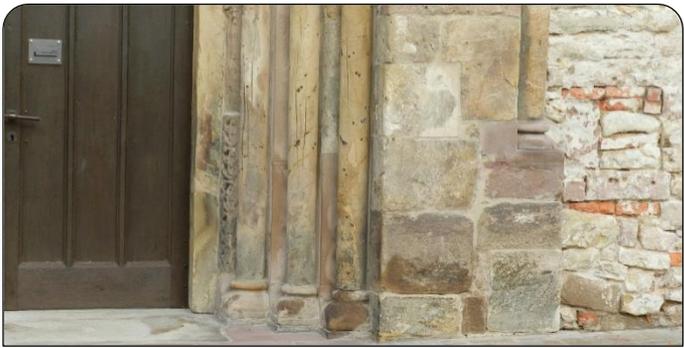
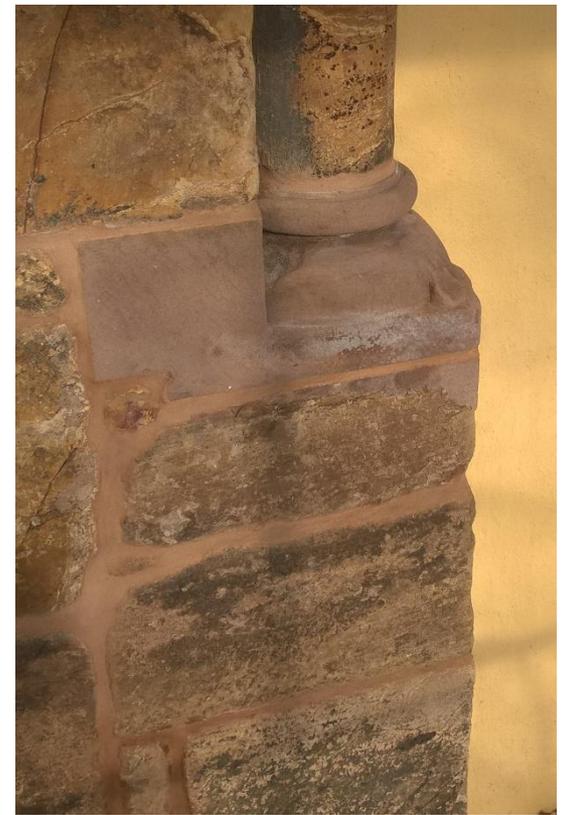
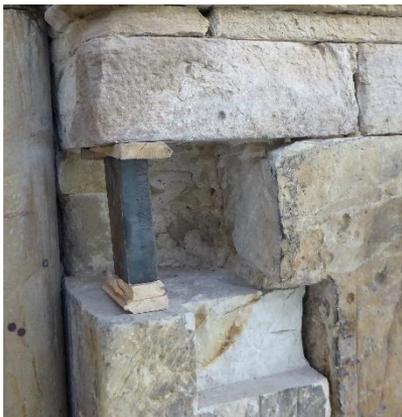
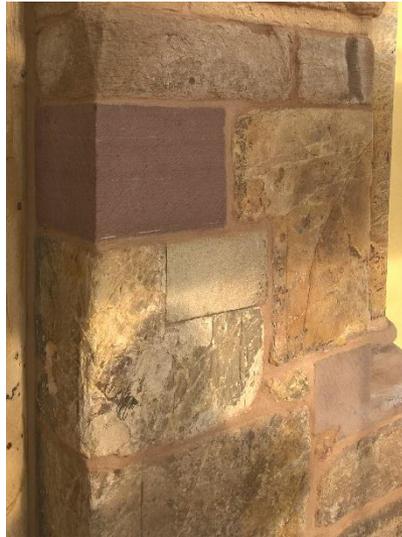
## Steinquader mit Hohlstellen

3 abgewitterte Steine durch Vierung ersetzt, Stein unter Säule überarbeitet.

Maße (von oben): 27/25/24,5cm 38,5/25/37cm 43/15/21cm

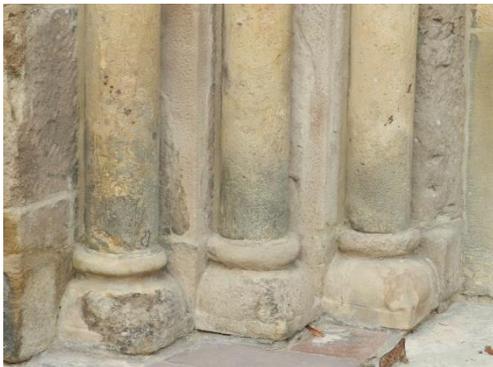
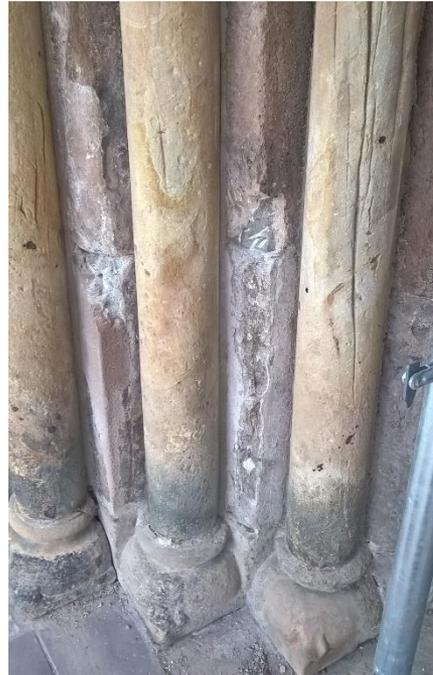
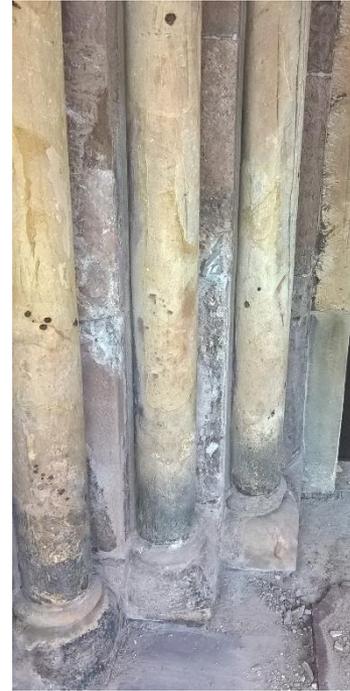
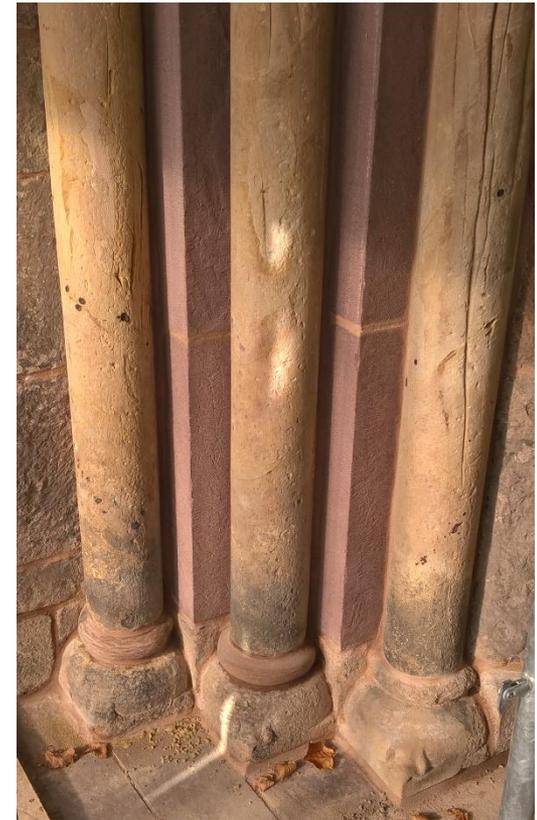
## Steinergänzungsmörtel schadhaft

Ergänzung an den Wulsten entfernt und Vierung eingebaut.

Ergänzungen zwischen den Säulen durch Vierung ersetzt.

Maße (von links): 11/11/65, 11/11/69 unten

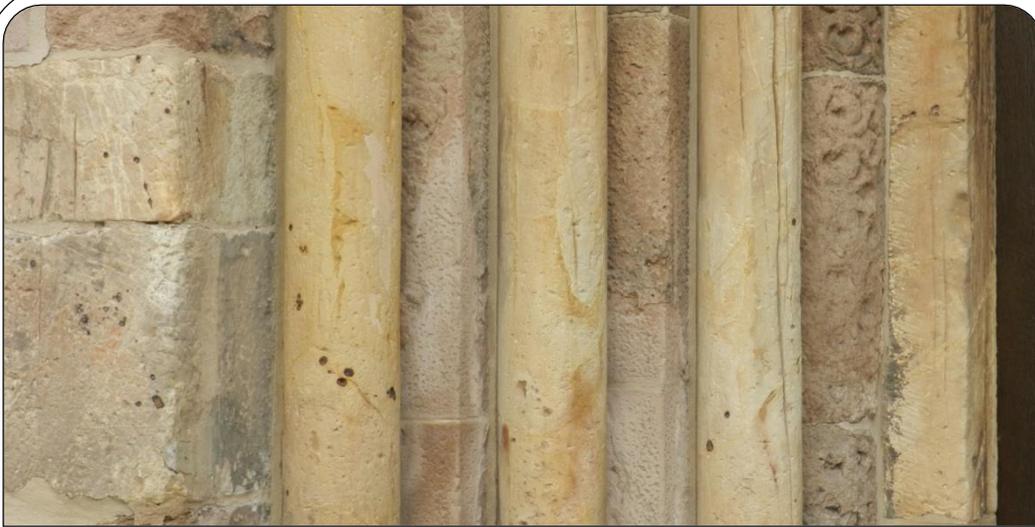
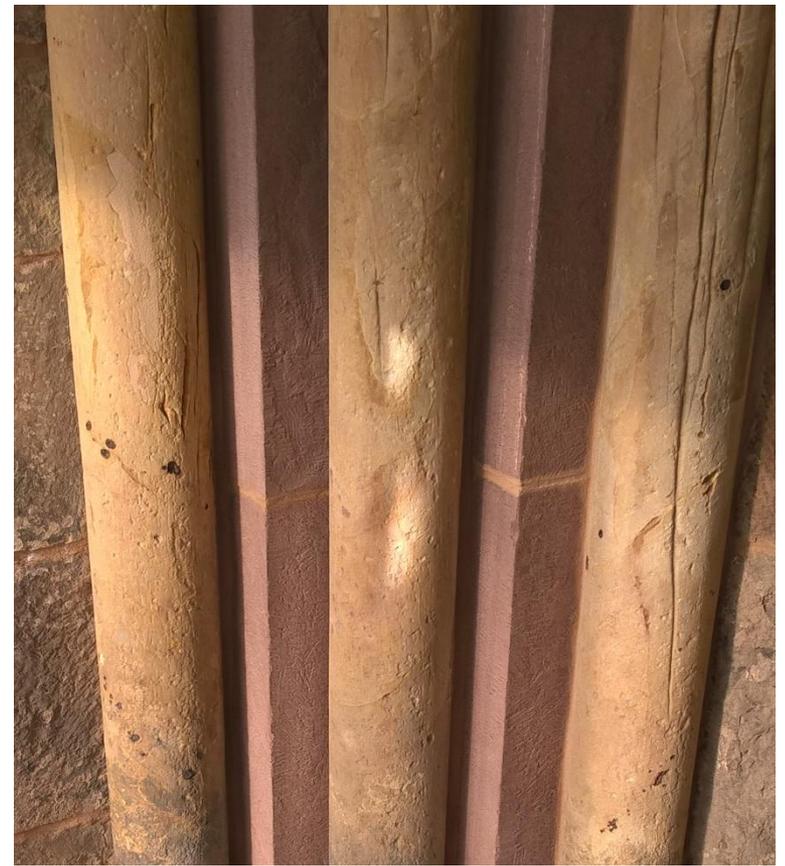
## Steinergänzungsmörtel schadhaft

Ergänzungen zwischen den Säulen durch Vierung ersetzt.

Maße (von links): 11/11/68, 11/11/56 oben

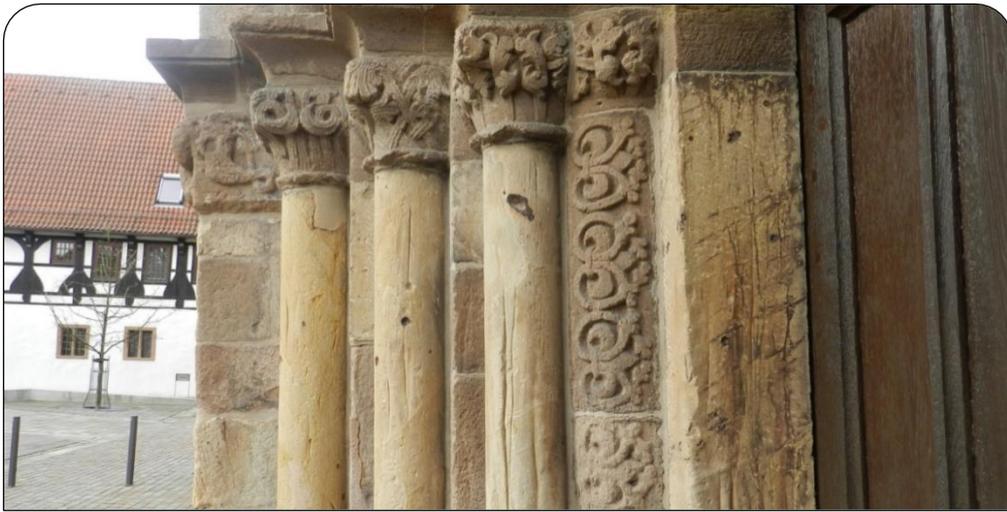
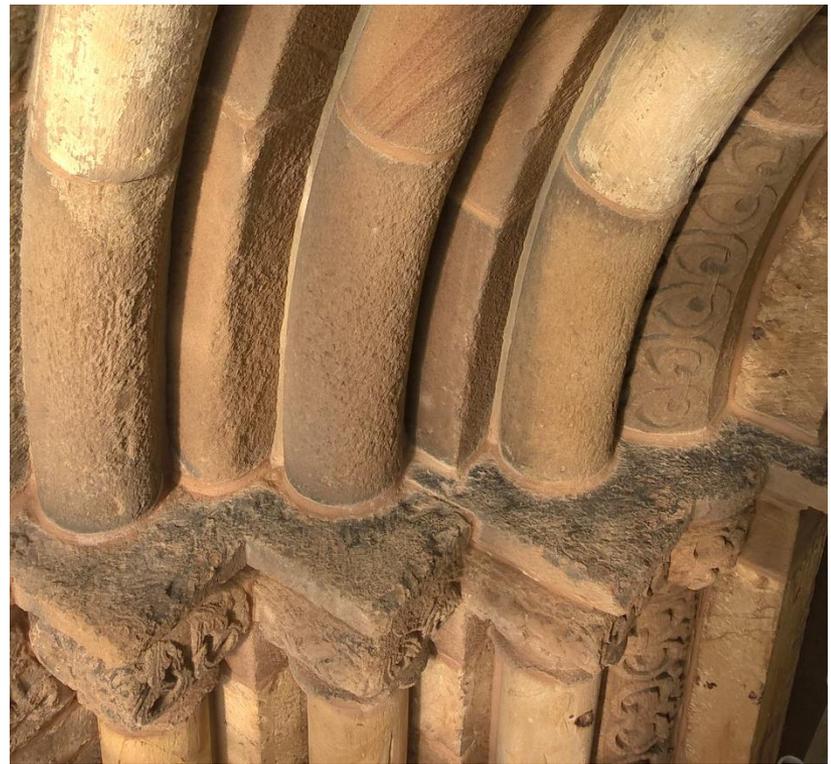
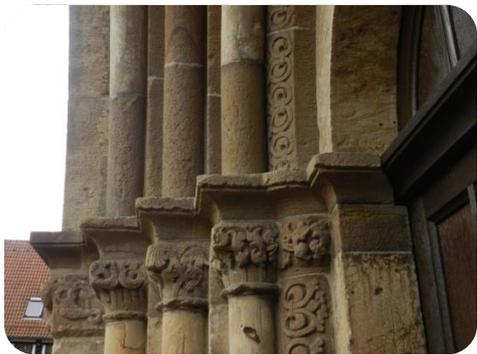
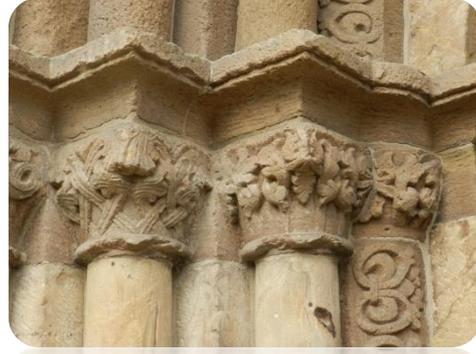
# Kapitelle verkrustet

Reinigung mit Heißdampf

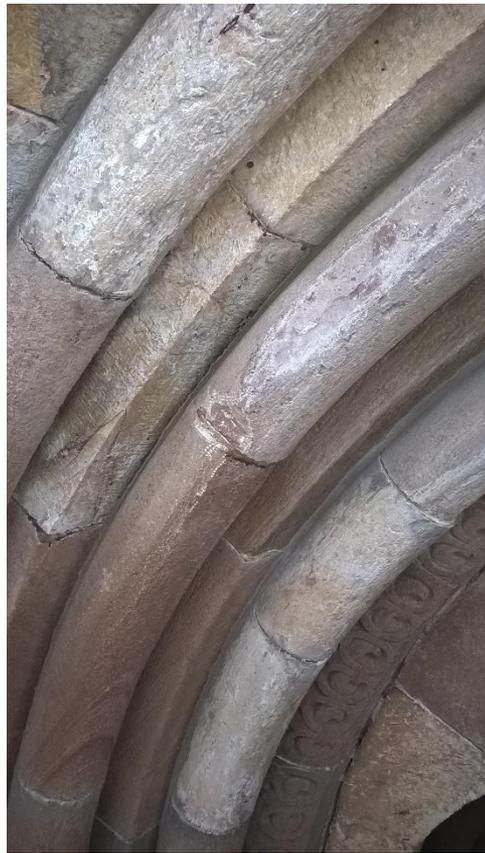
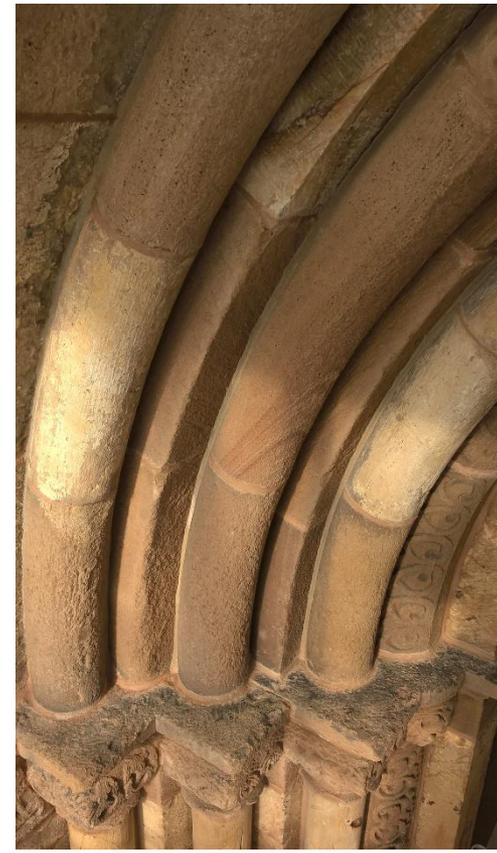
## Verfugung lose

Fugen ausgekratzt und neu ergänzt.

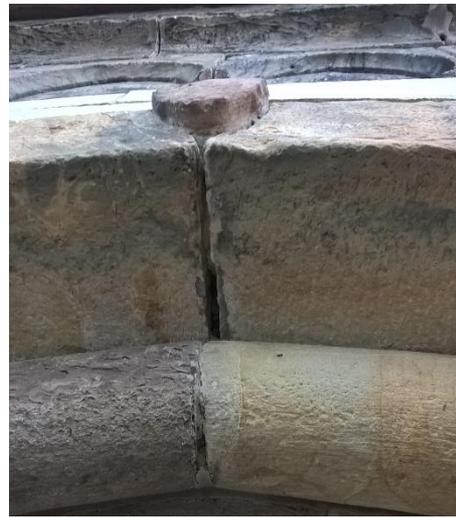
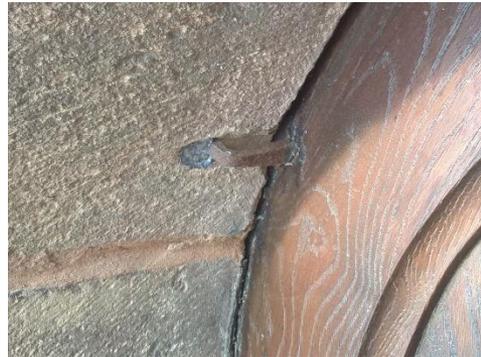
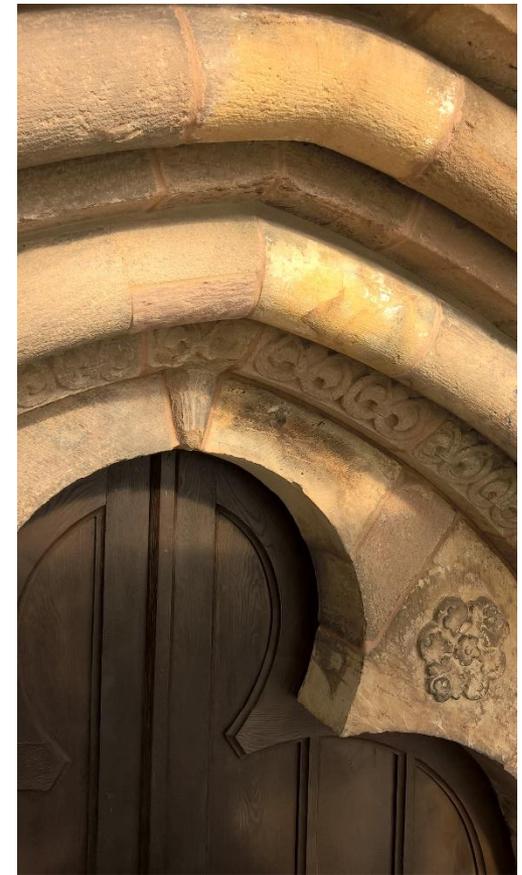
## Steinoberfläche porös, Klammer locker

Lose Oberflächen abgearbeitet, Verfugung komplett erneuert.

Eisenklammer eigebleit.

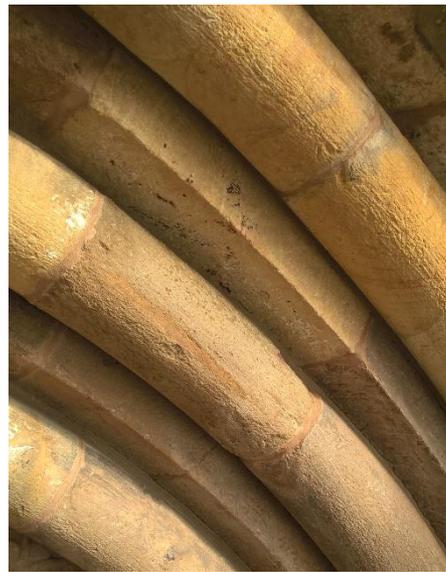
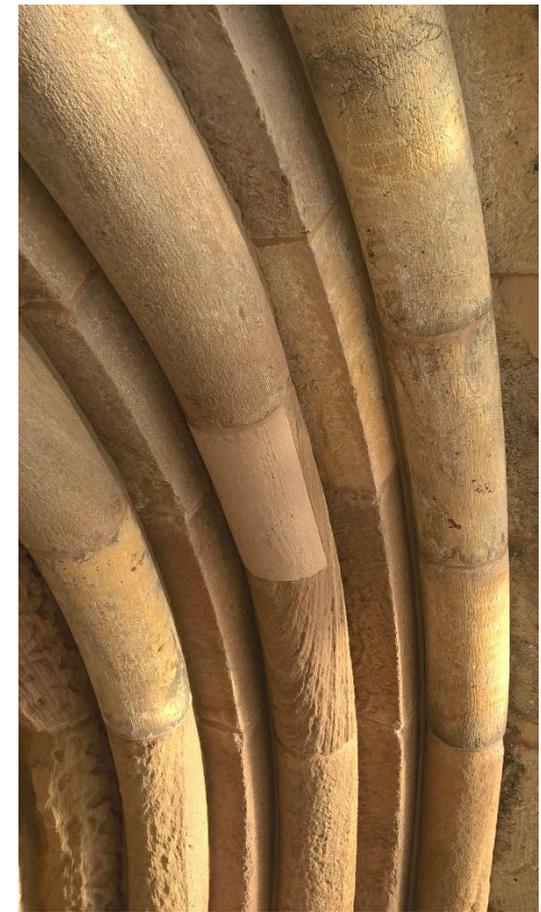
## Verfugung lose

Fugen ausgekratzt und erneuert, Mörtelreste am Stein entfernt.

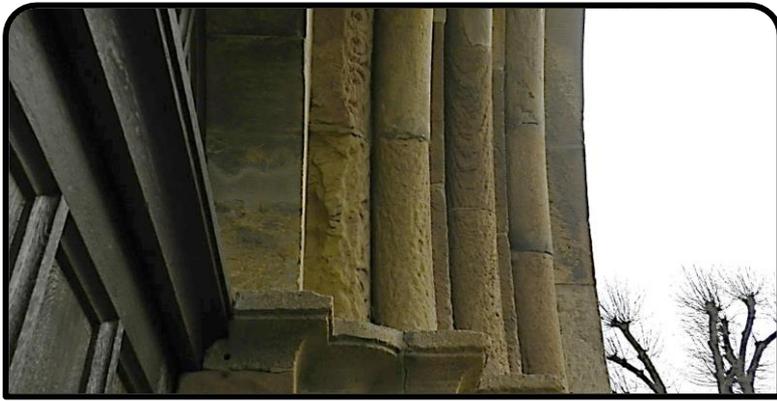
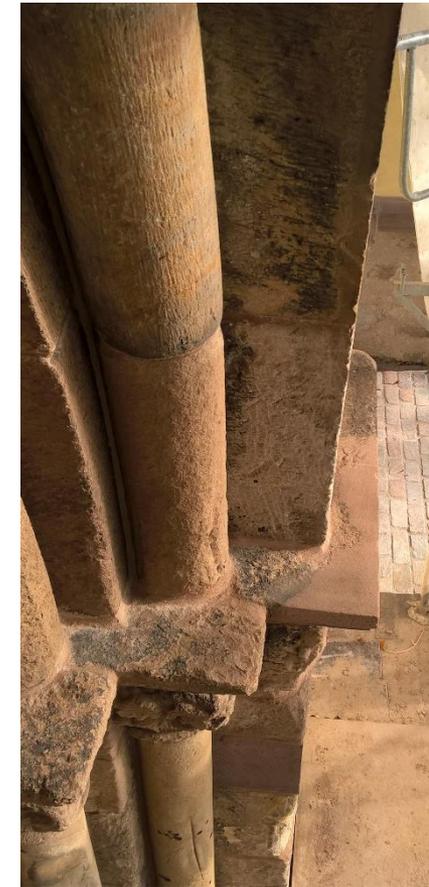
## Plombe locker, Steinoberfläche porös

Abgewitterte Säulenbögen überarbeitet.

Plombe entfernt und durch Vierung ersetzt.

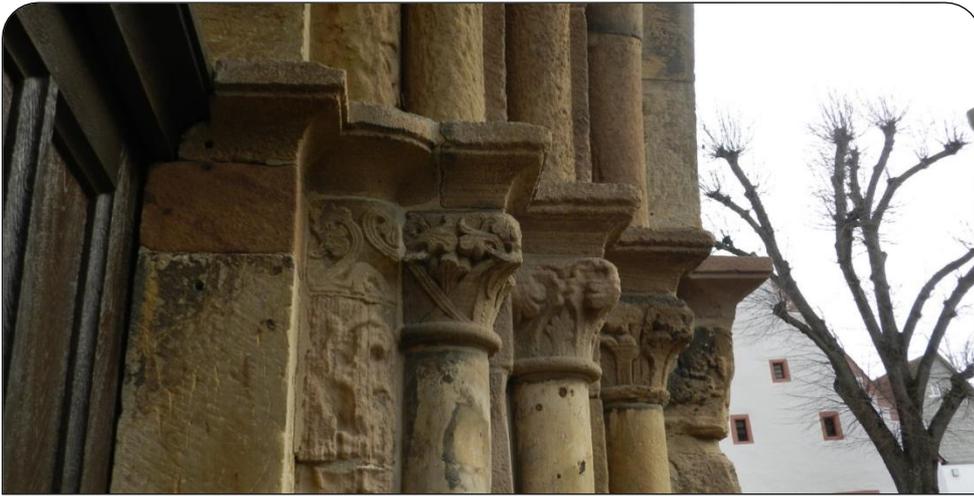
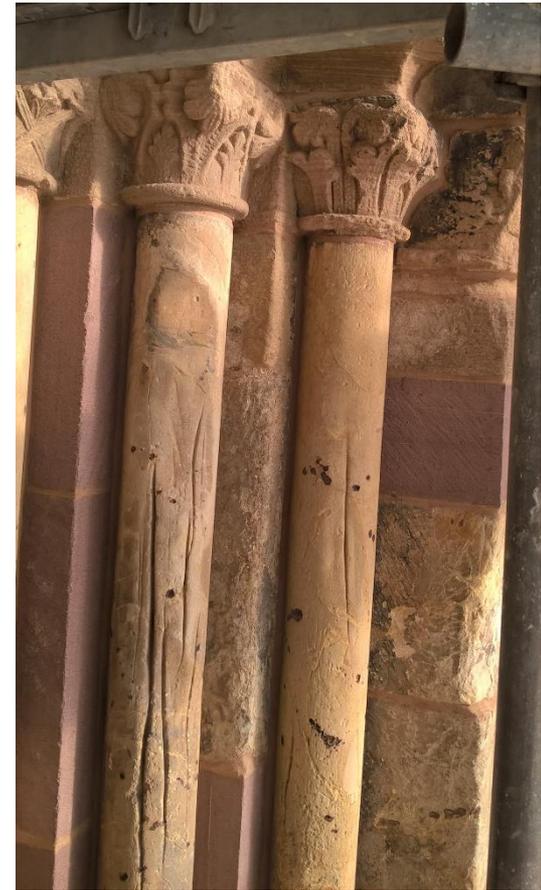
# Kapitelle überarbeiten

Reinigung durch Heißdampf

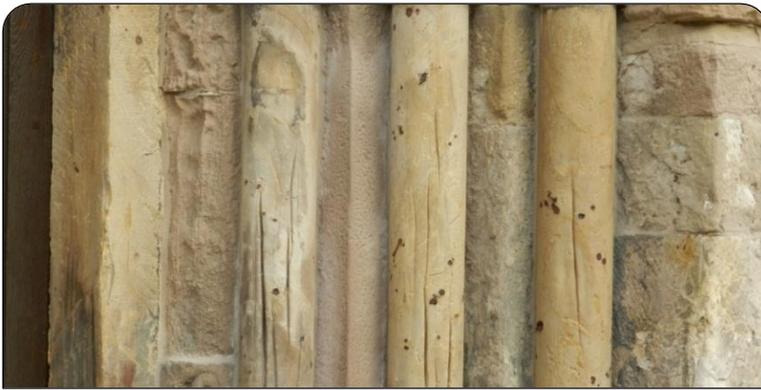
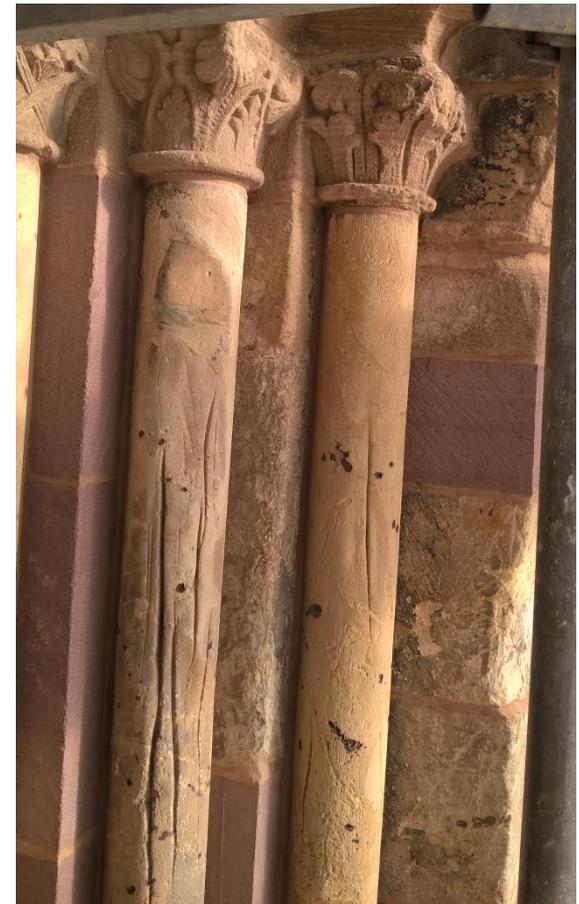
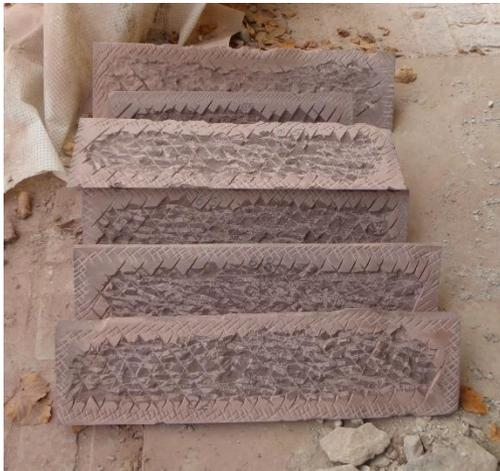
## Stein abgewittert, Ergänzungen locker

Auf festen Stein abgearbeitet.

Steinergänzungsmörtel durch Vierungen ersetzt.

Maße (von links): 11/11/53cm, 11/11/26cm

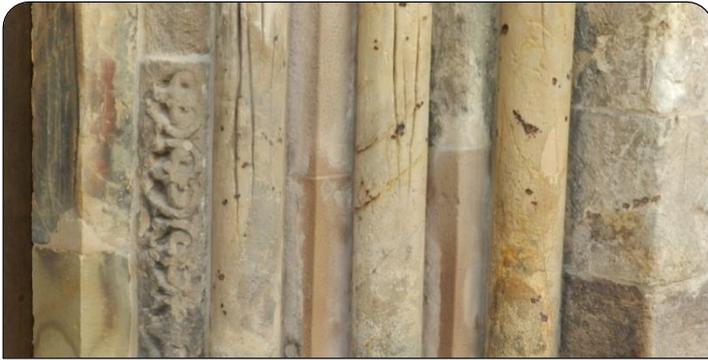
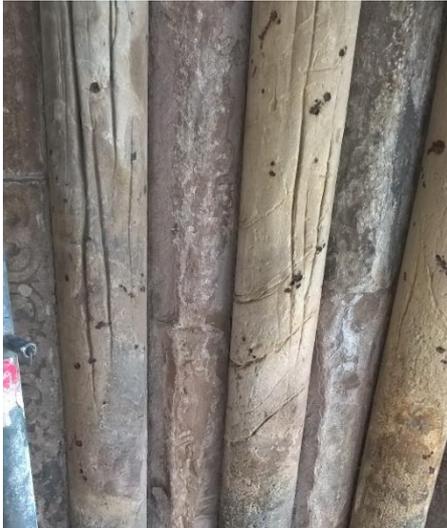
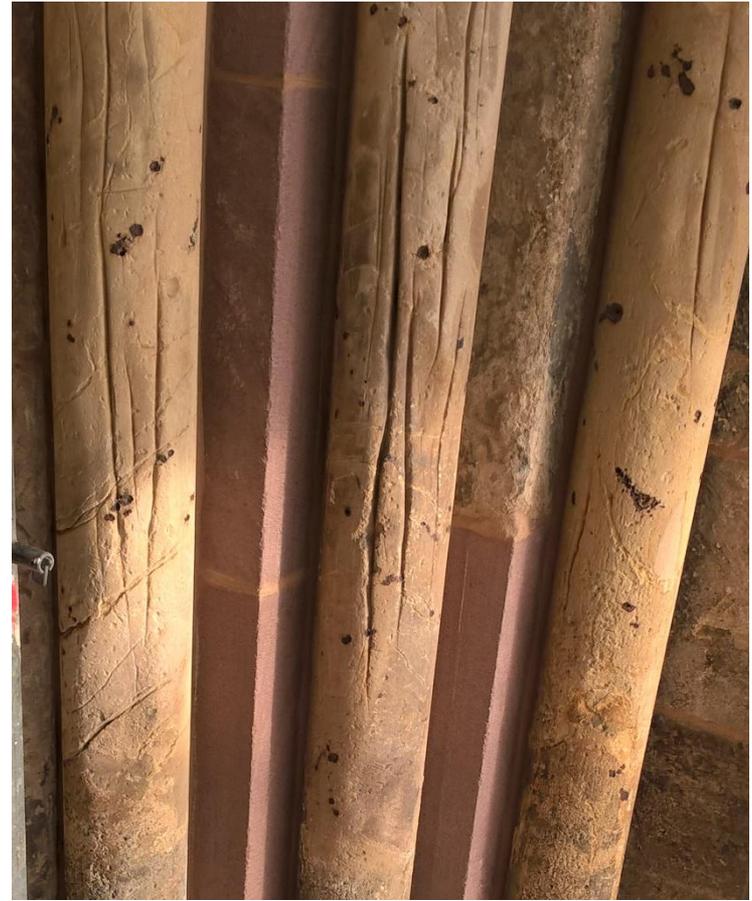
## Steinergänzungsmörtel locker

Durch Vierungen erneuert. Maße (von links): 11/11/50cm , 11/11/70cm

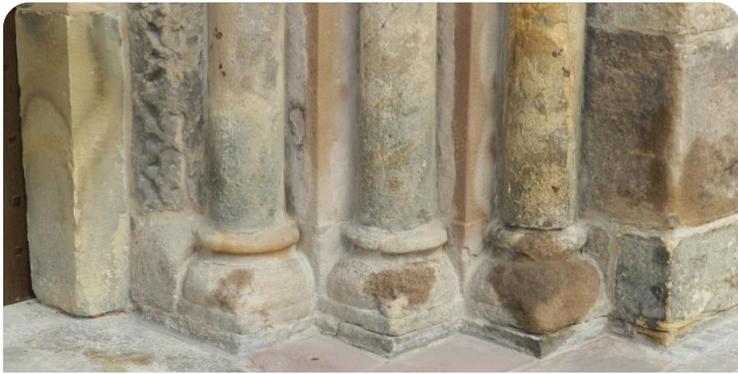
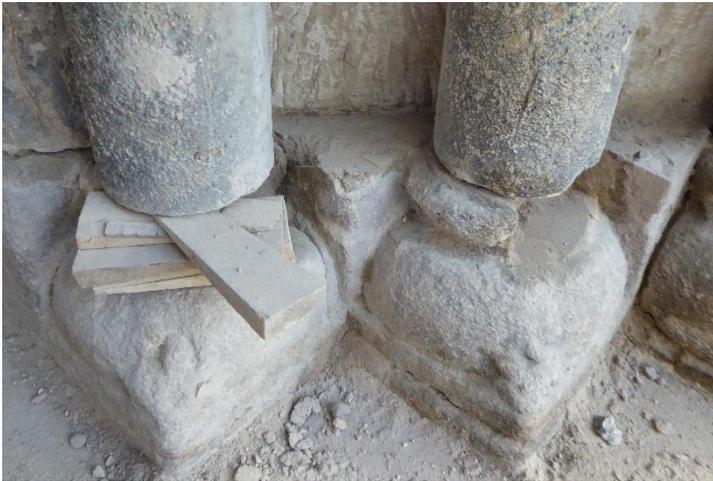
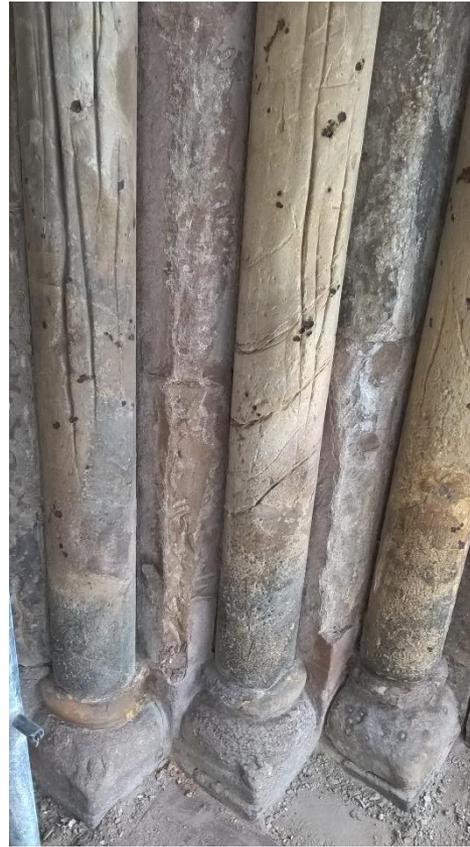
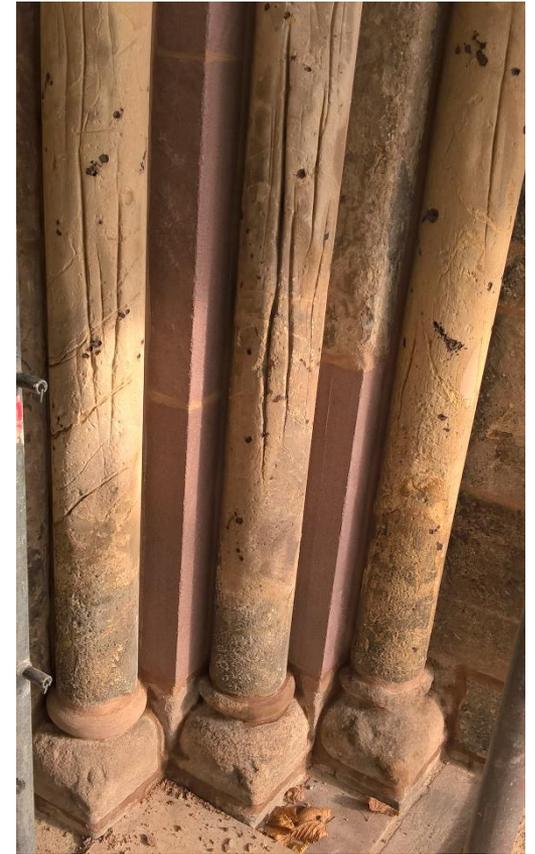
## Steinergänzungsmörtel locker

Ergänzungen an den Wulsten entfernt und Vierung eingebaut.

Ergänzungen zwischen den Säulen durch Vierungen ersetzt.

Maße (v. l.): 11/11/67cm, 11/11/73cm
