Ev. – ref. Süsterkirche in Bielefeld

Restaurierung der Kirchenfenster

Restaurierungsarbeiten an den Fenstern in der

September 2018 - Mai 2019

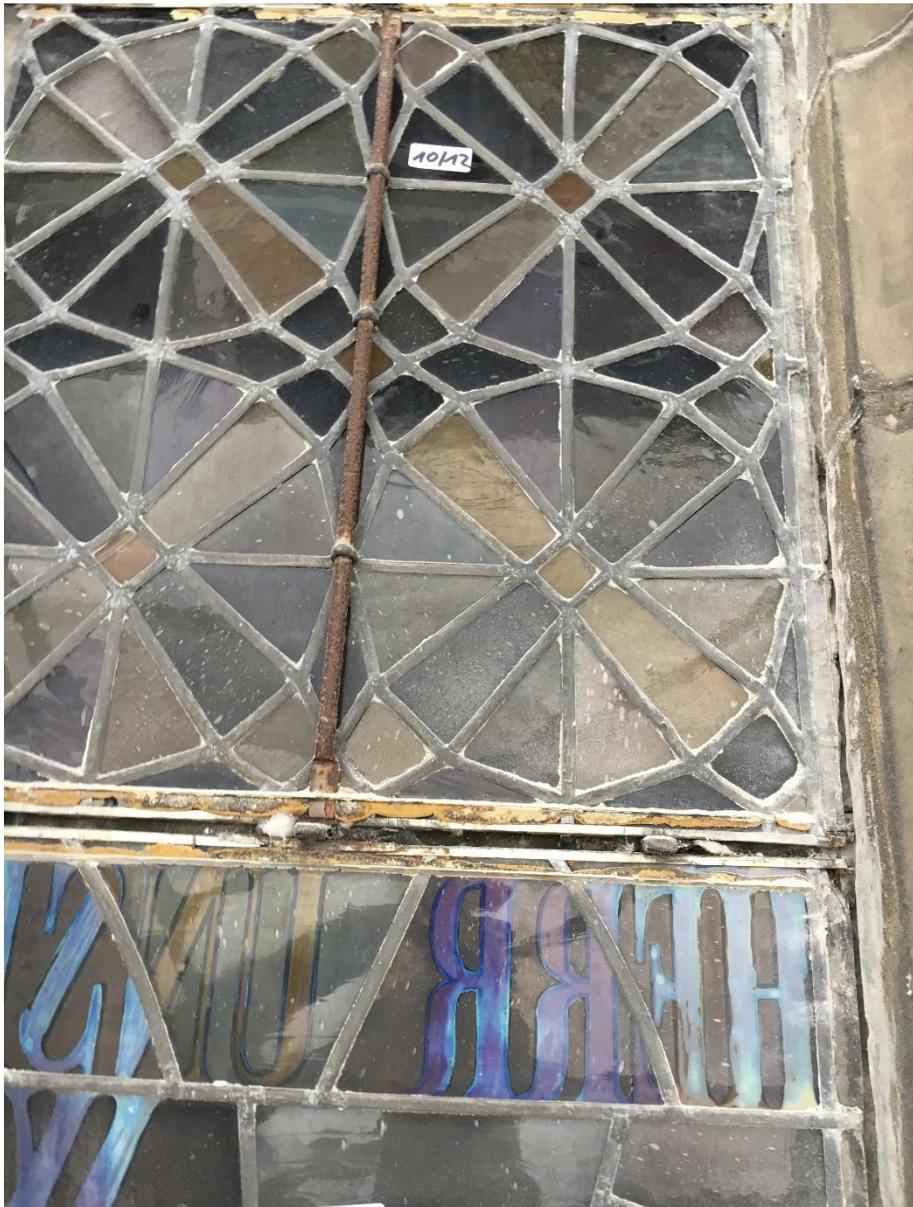
Verglasungen vor dem Ausbau

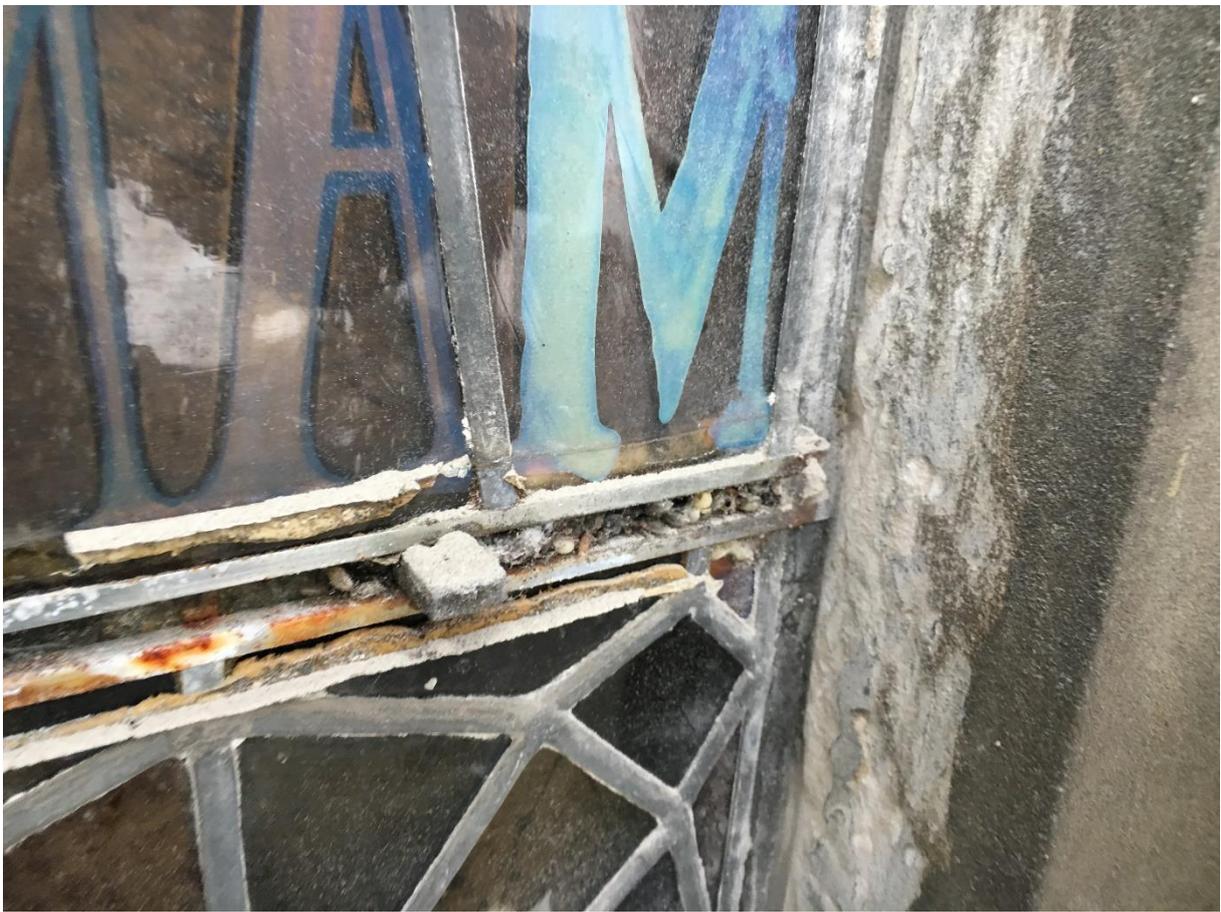
Verglasungen vor dem Ausbau

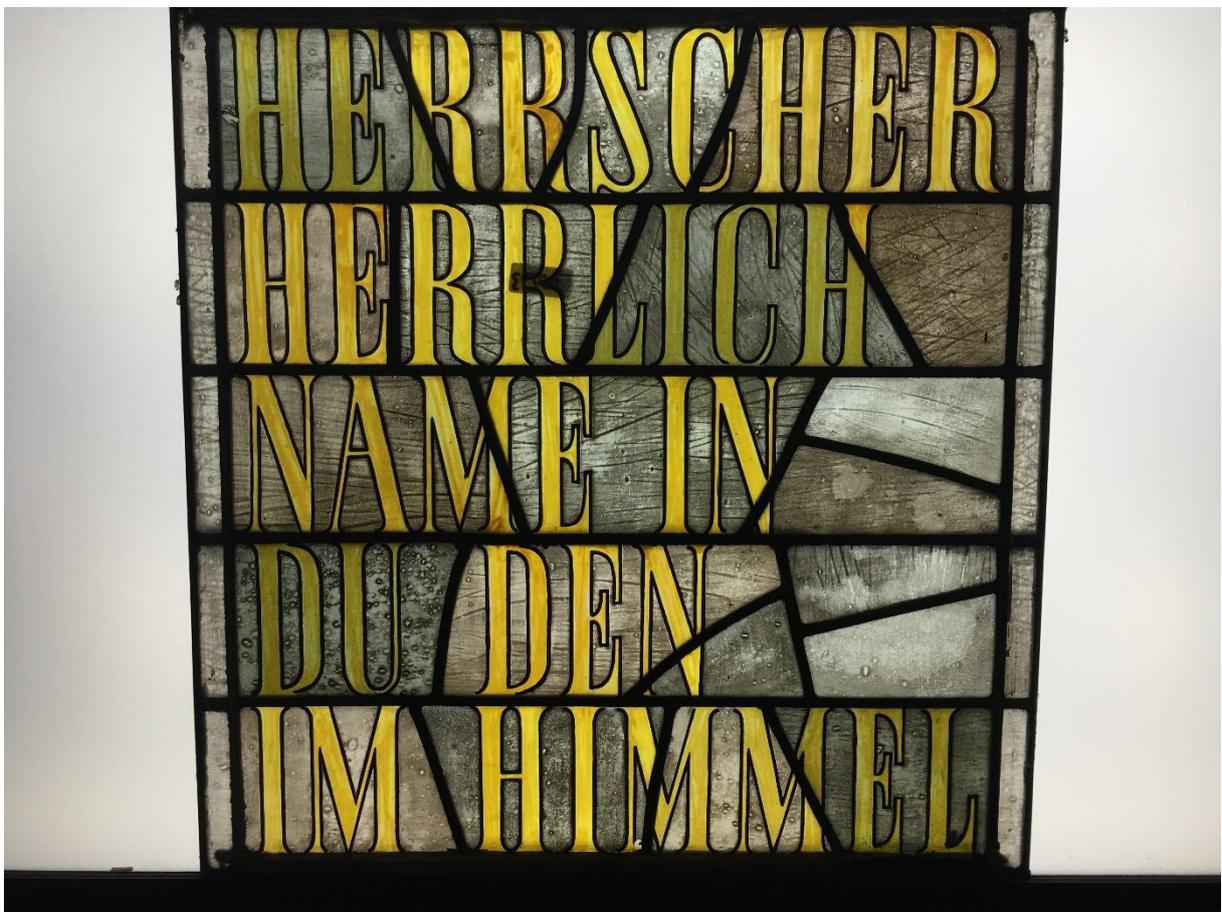
Ausgebautes Feld linken Chorfenster vor der Restaurierung

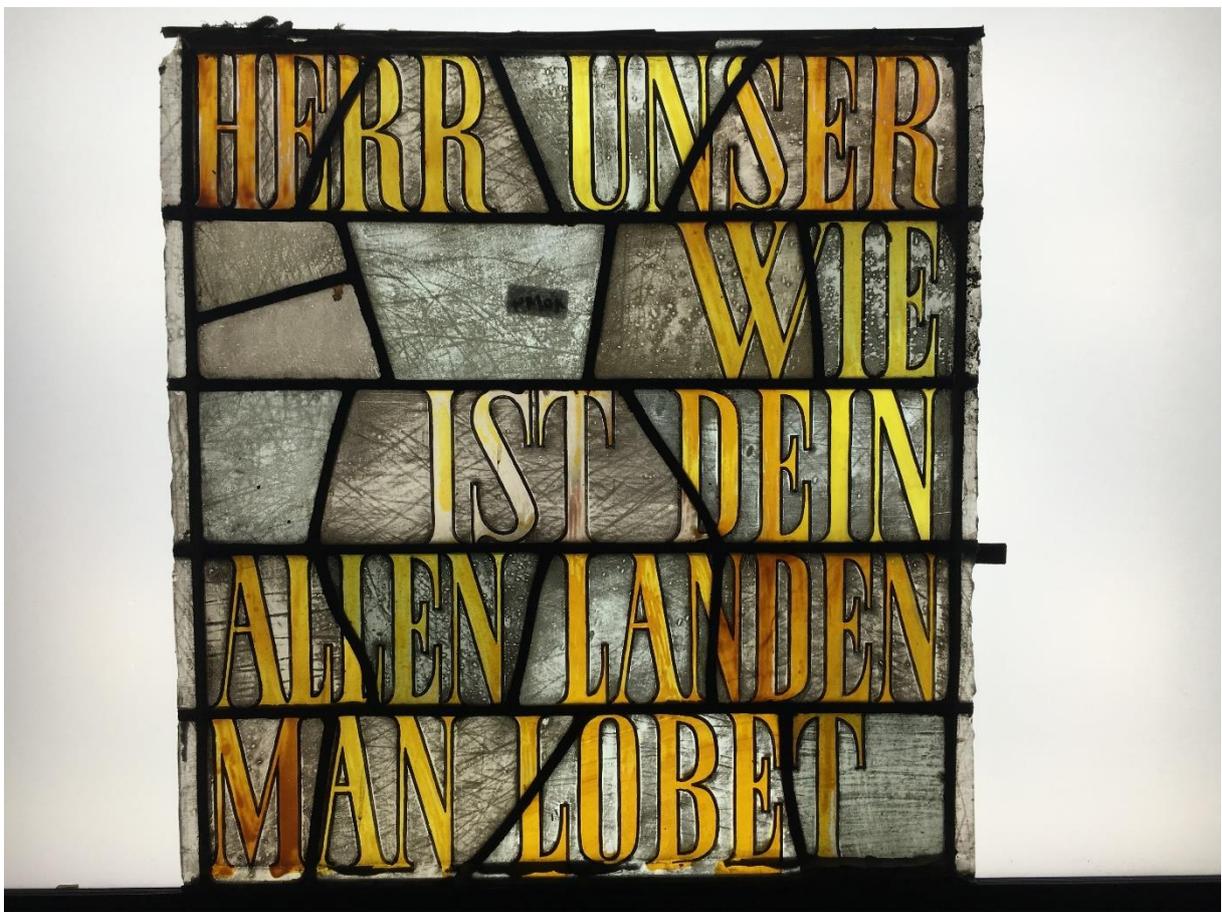
Ausgebautes Feld im linken Chorfenster vor der Restaurierung

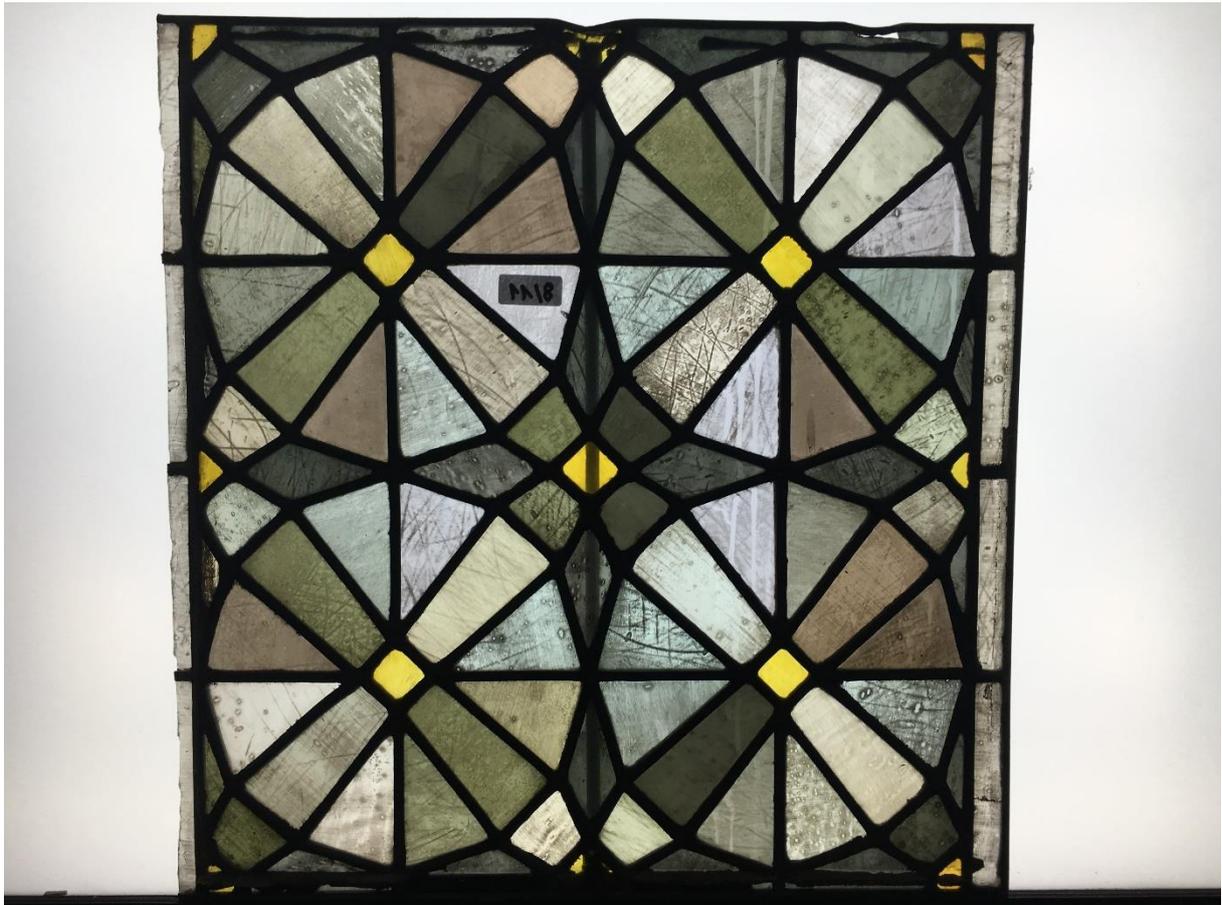
Verglasung in ornamentaler Aufteilung vor der Restaurierung

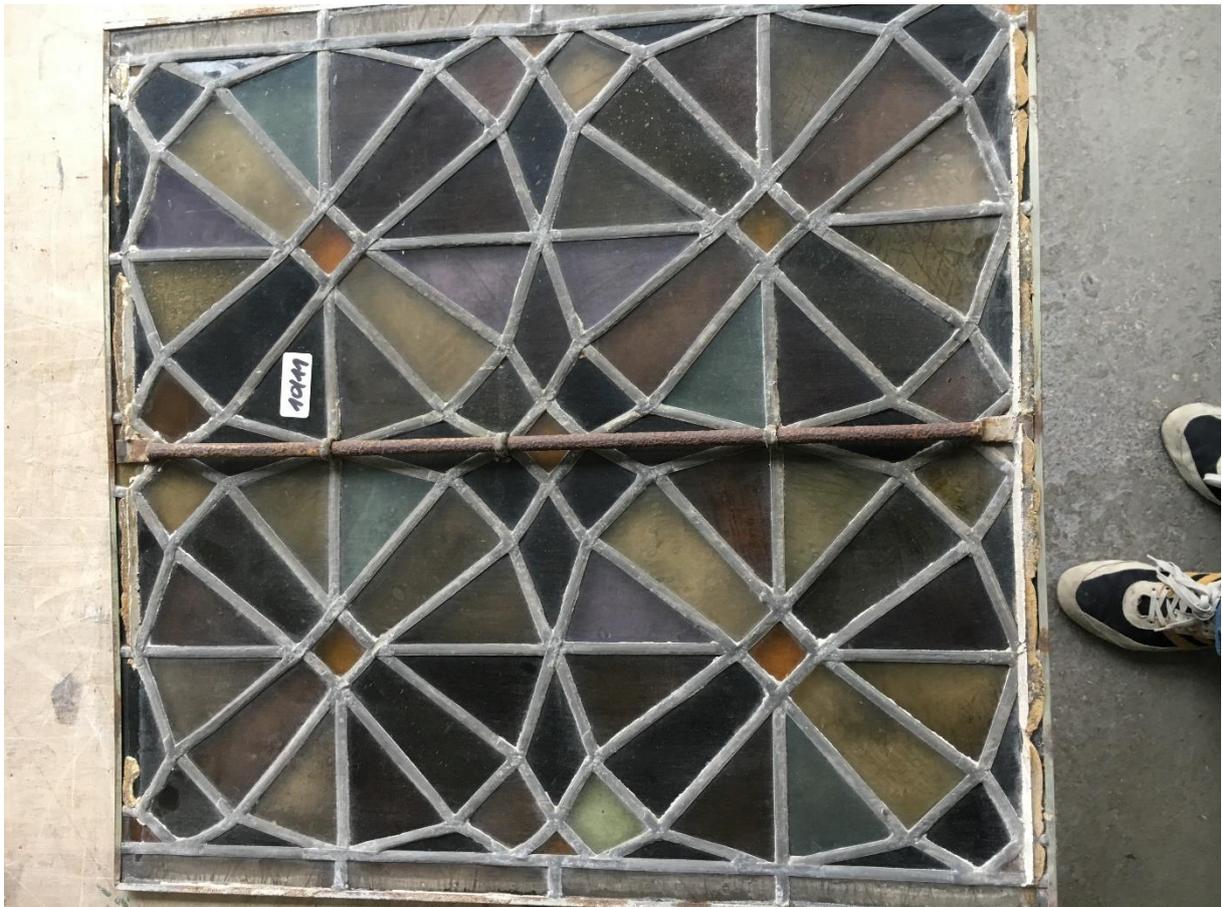
Verglasung in ornamentaler Aufteilung vor der Restaurierung,
Werkstattaufnahme, Auflicht

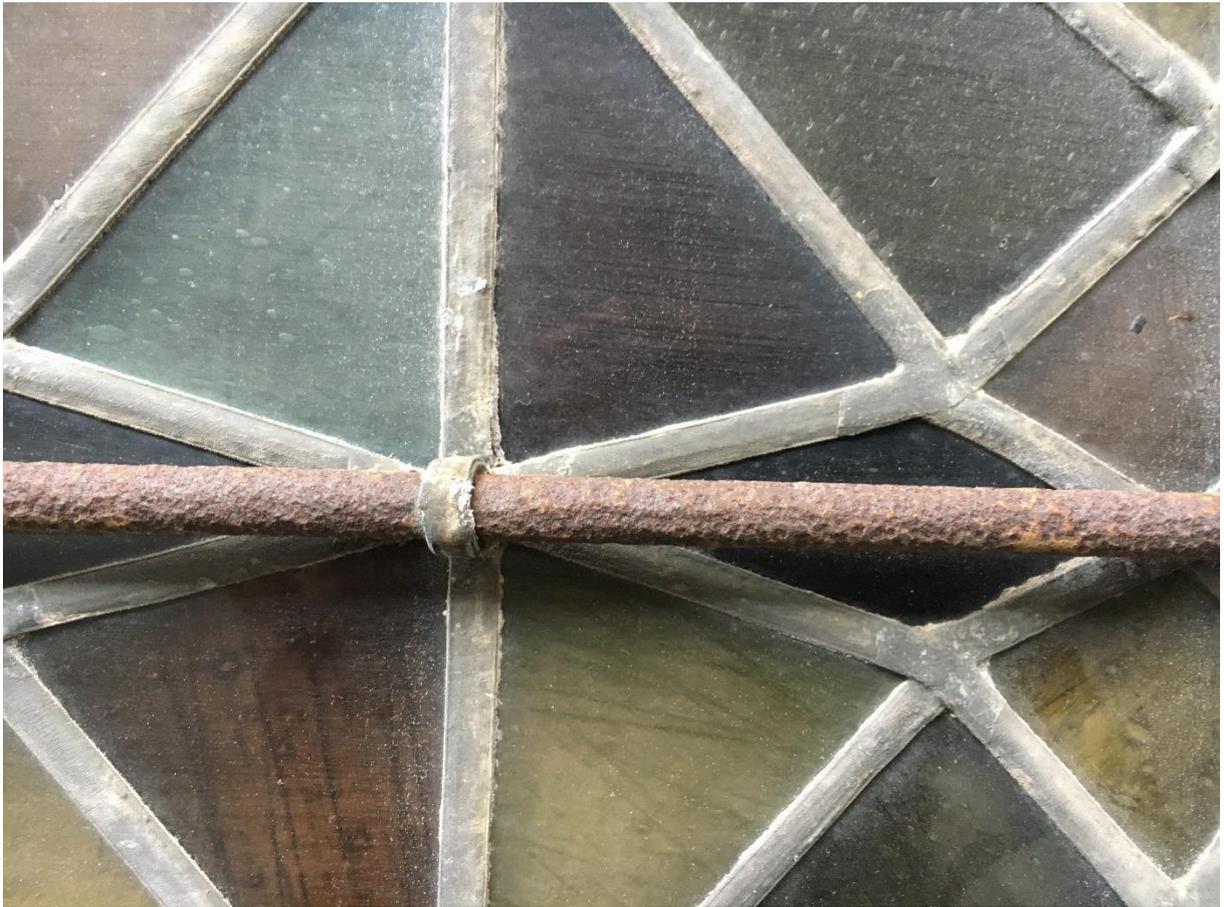
Detailaufnahme, verrostete Windeisen

Sämtliche vorhandenen bzw. erneuerten Sturmeisen wurden gereinigt, grundiert und 2-fach lackiert, die neuen Deckschienen und Schraubbolzen wurden in Dimension und Anzahl entsprechend für die Montage einer Doppelverglasung angebracht.

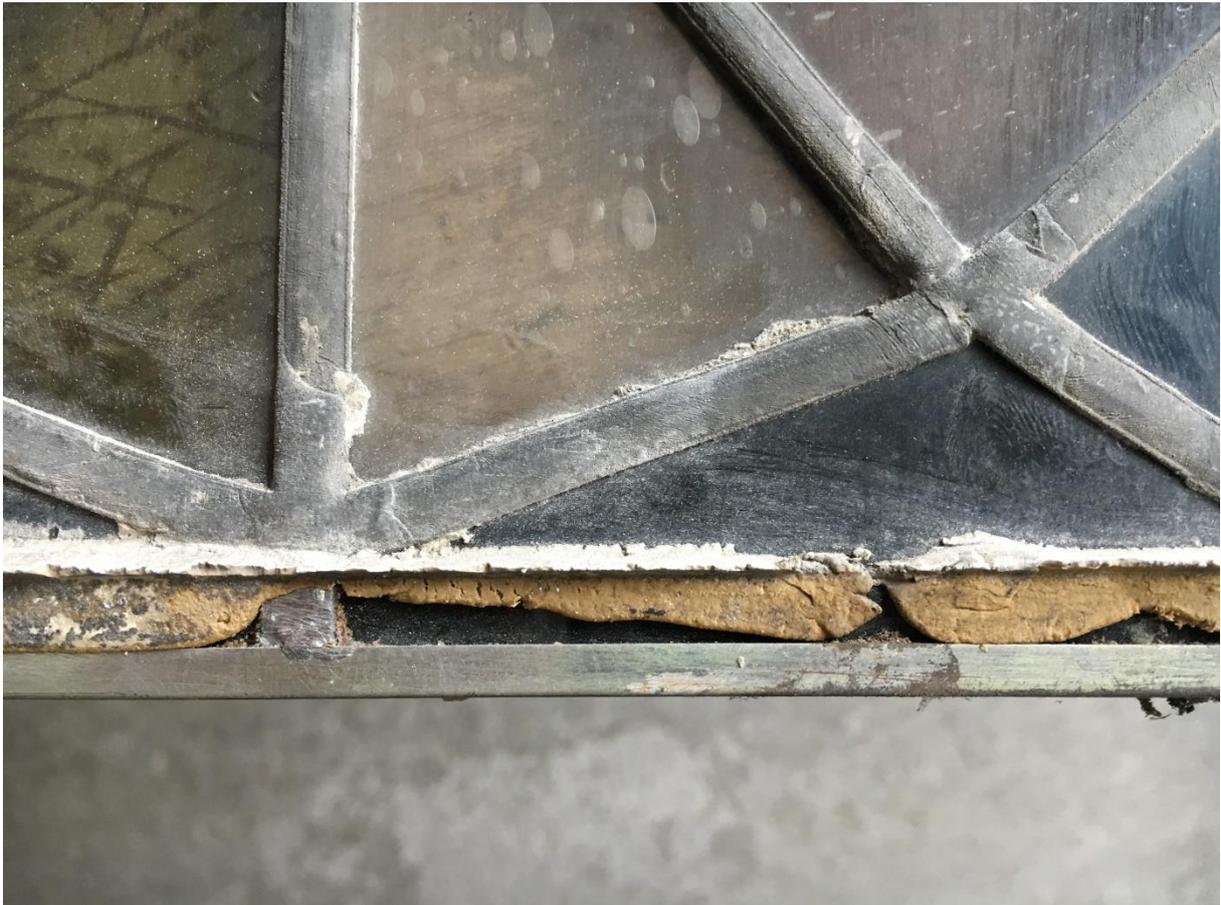
Detailaufnahme, abgängige Verkittung im Randbereich

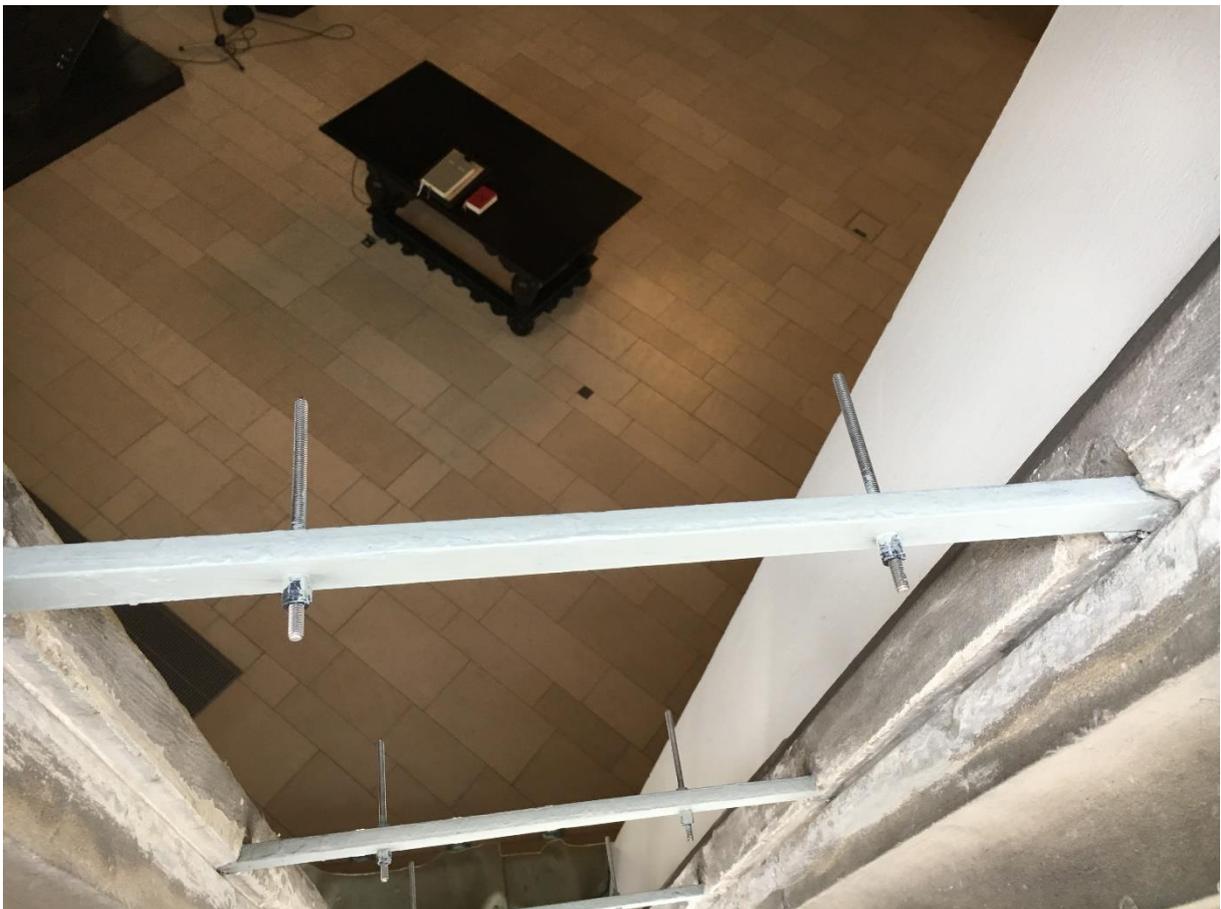
Sturmeisen entrostet und grundiert mit neuen Gewindebolzen für die Doppelverglasung

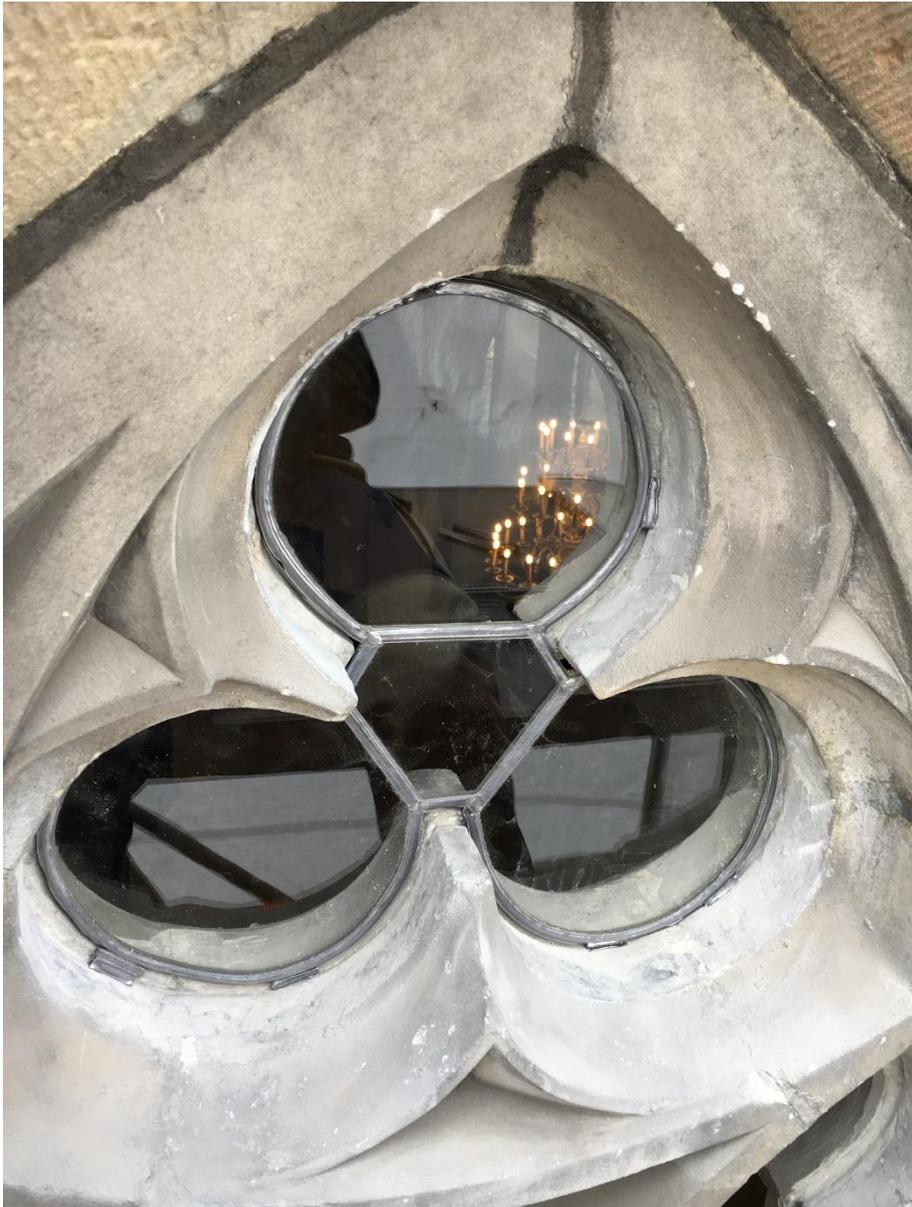
Schutzverglasung Dreipass Maßwerk Chorfenster

In den Originalfalz wurde eine Schutzverglasung aus Verbundsicherheitsglas, gefertigt aus Maschinen gezogenem Goetheglas – 0,76 mm PVB Folie – Floatglas 3 mm, eingebaut und beidseitig abgedichtet, die künstlerischen Verglasungen wurden mit ca. 3 cm Abstand zur vorab montierten Schutzverglasung mittels doppelter Deckschienen und ausreichend langer Gewindebolzen eingesetzt.

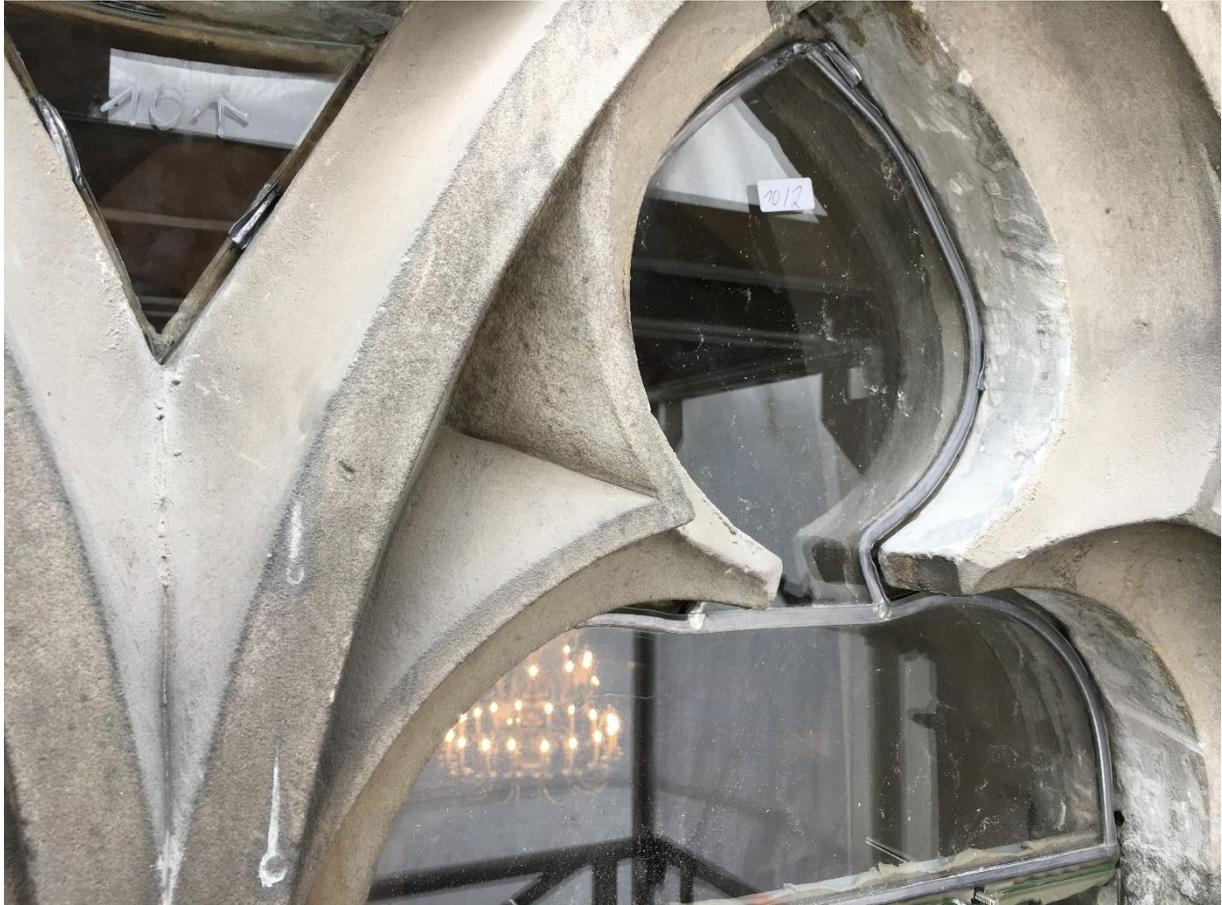
Schutzverglasung Kopffeld Maßwerk Chorfenster

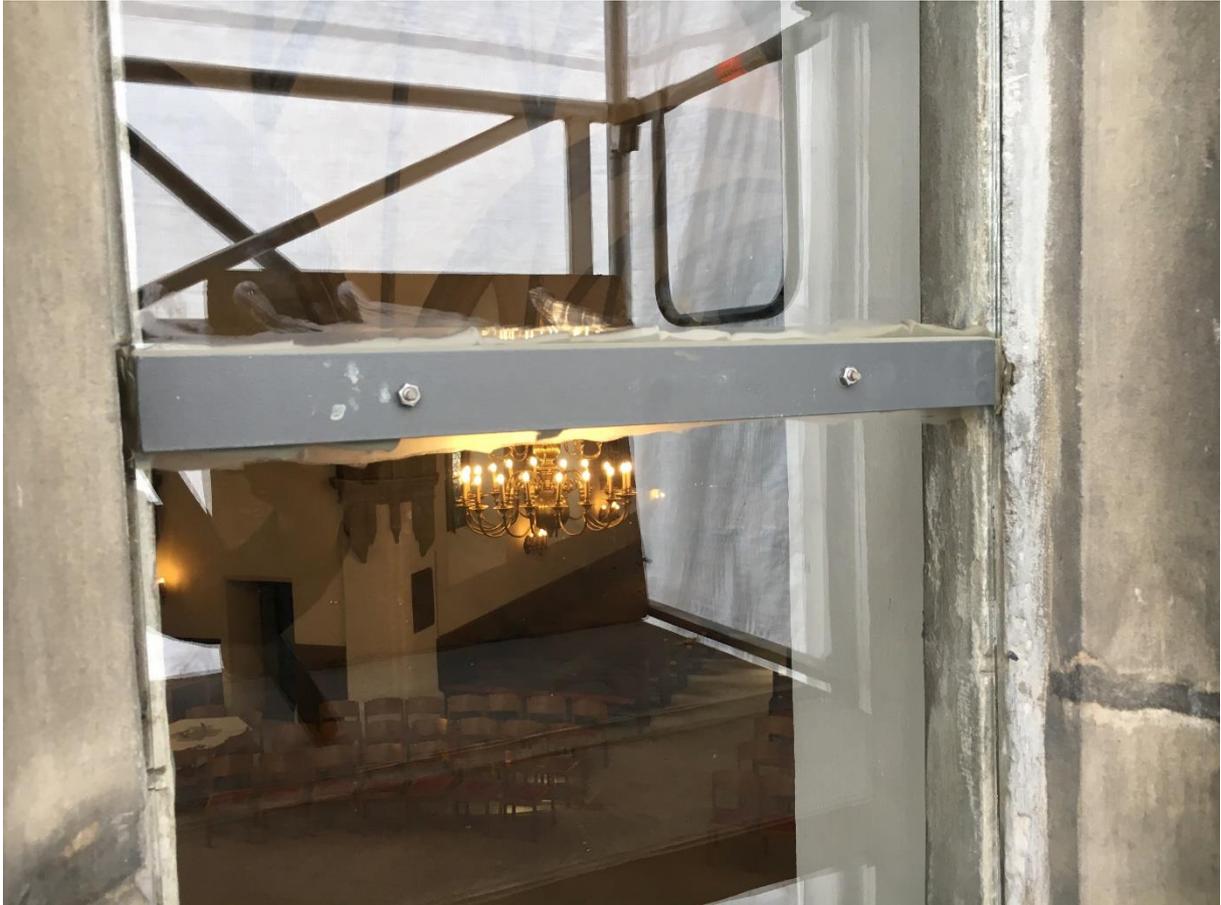
Detailaufnahme, neue Deckschiene außen

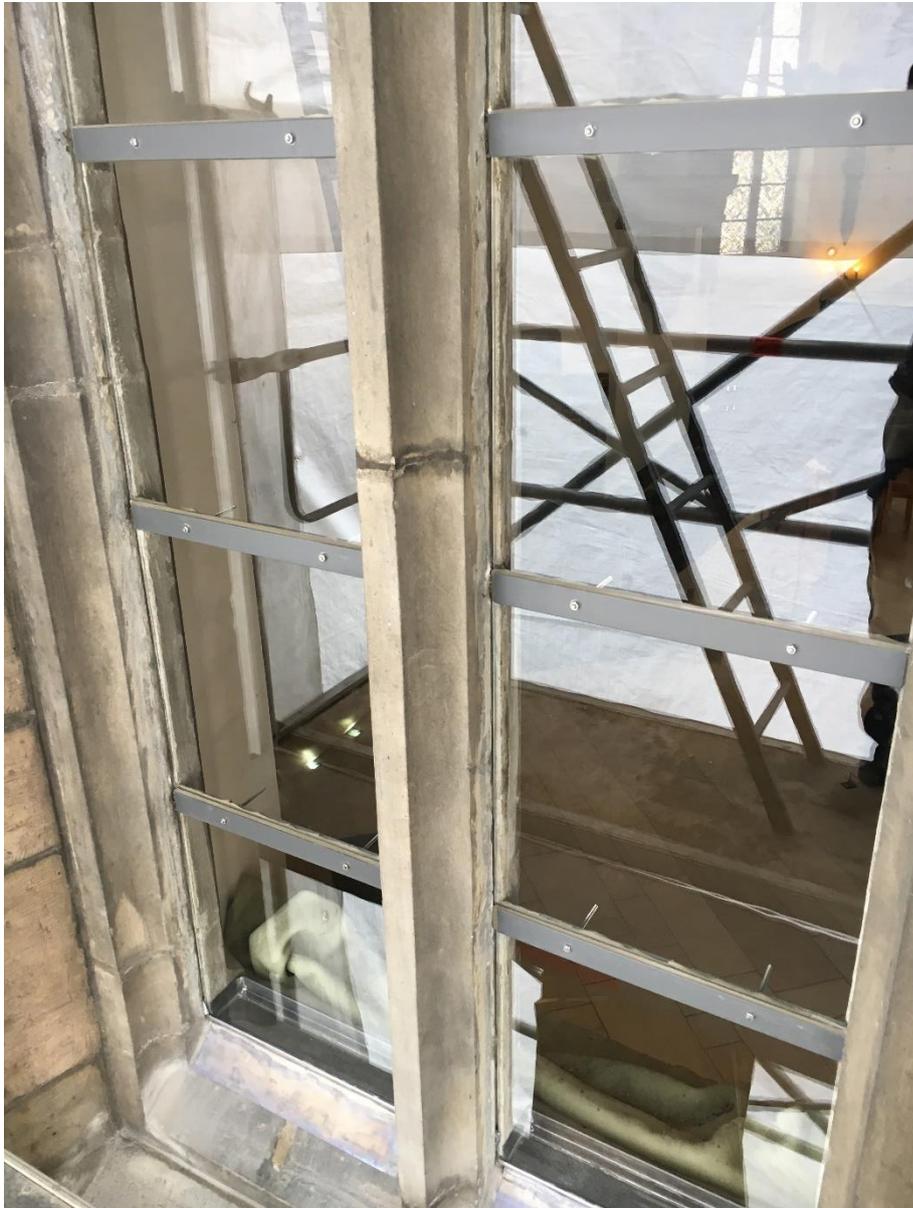
Schutzverglasung Rechteckfelder Chorfenster

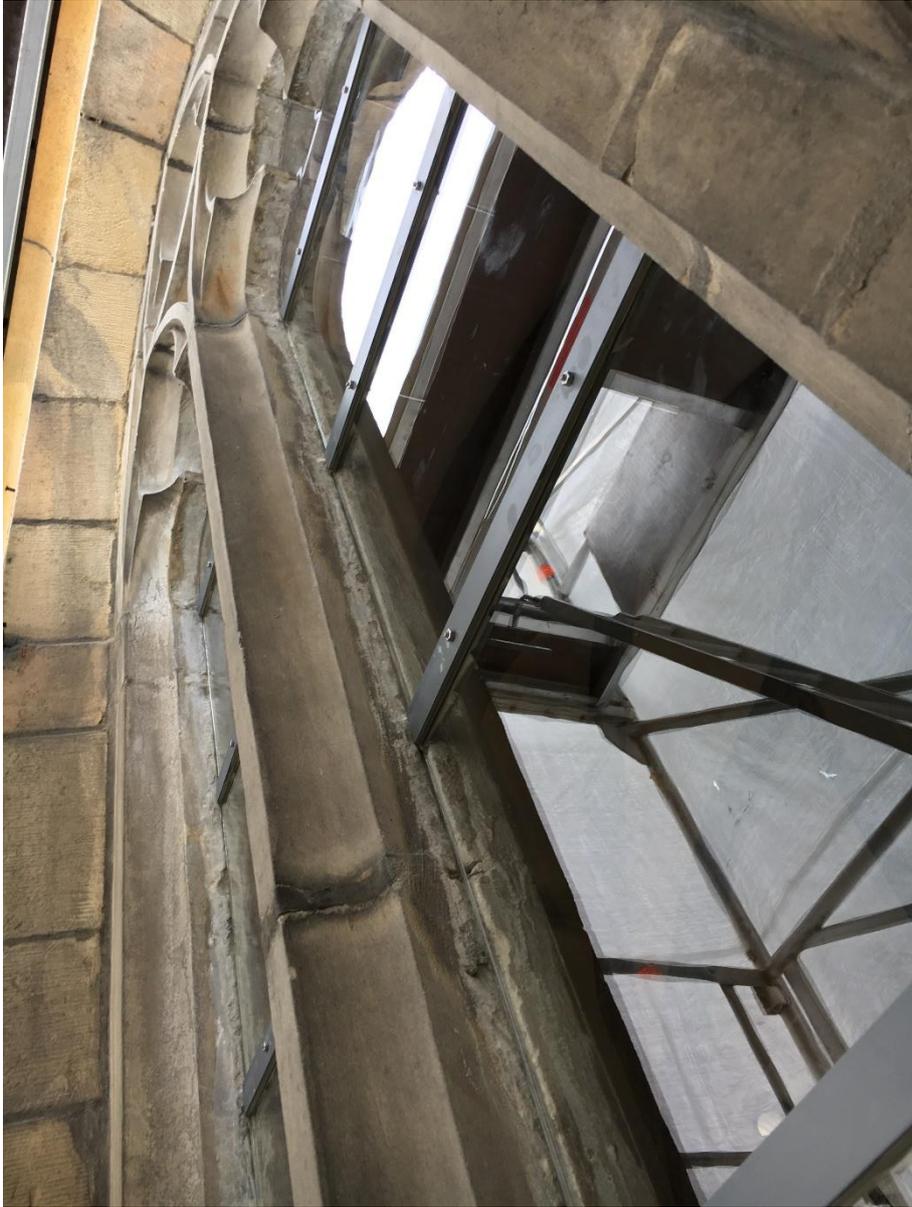
Schutzverglasung Rechteckfelder Chorfenster

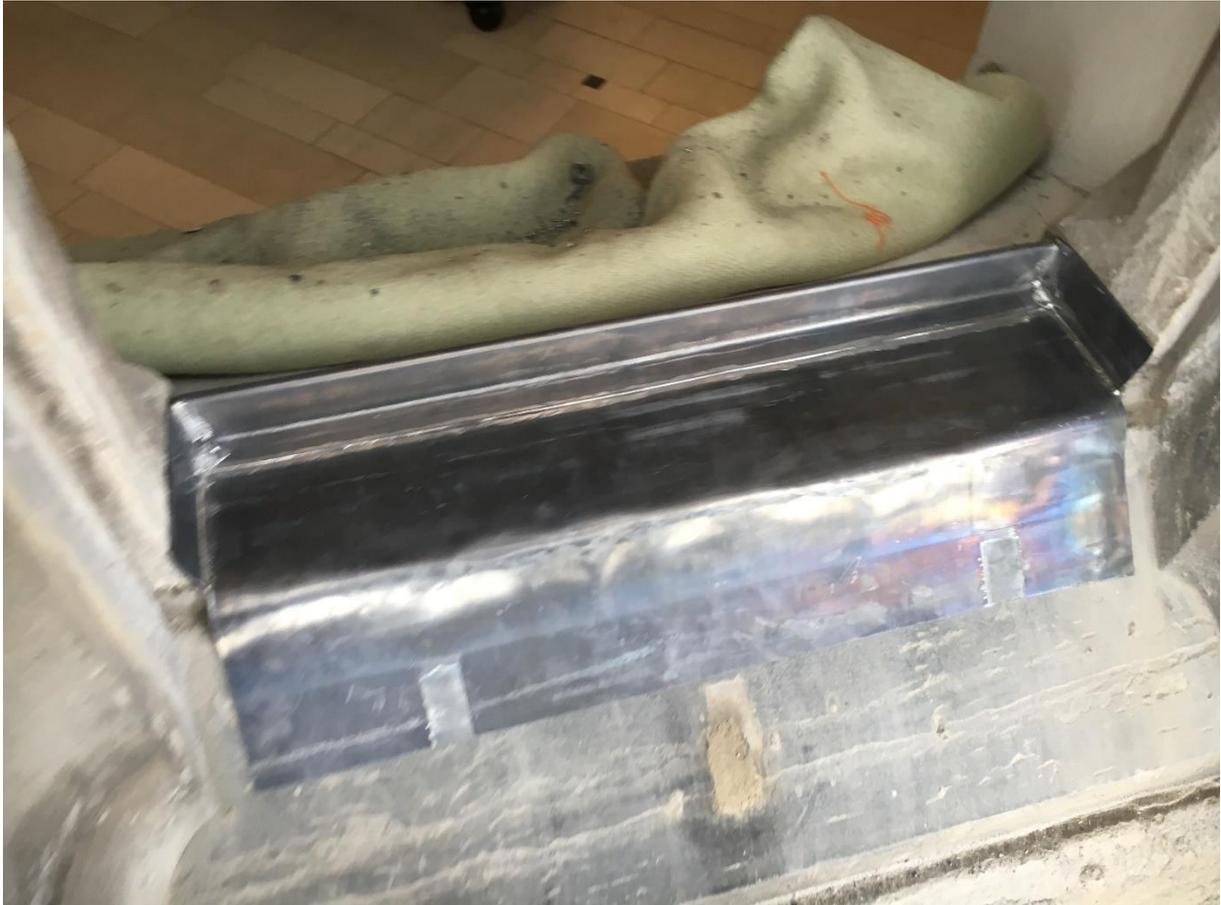
Neue Kondenswasserrinne aus Walzblei am unteren Fensterabschluss

Die raumseitige Belüftung des Scheibenzwischenraums erfolgt am unteren Fenster durch die Wasserrinne. Dies wird erreicht, indem an der Unterkante der Bleiverglasung kleine Messingbrücken angelötet werden, so dass ein ca. 10 mm breiter Belüftungsspalt über die gesamte Feldbreite in der Wasserrinne entsteht.

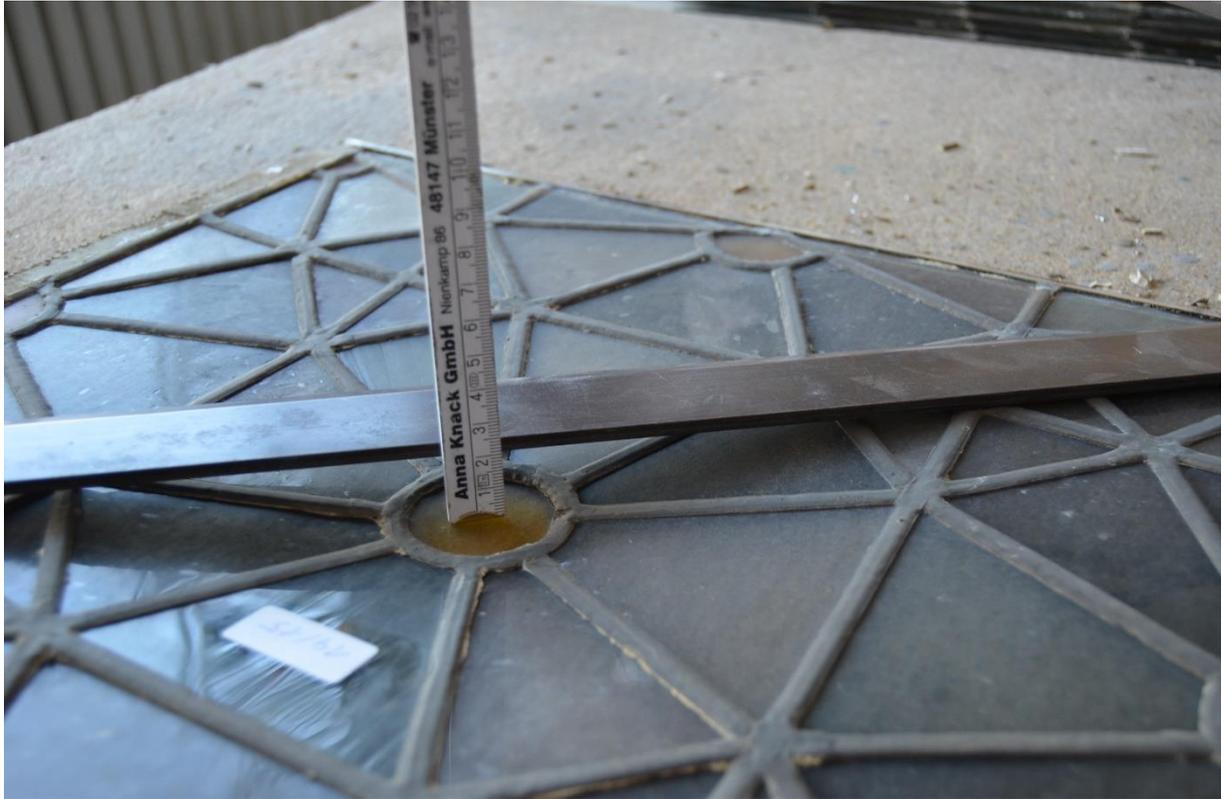
Ein Großteil der Felder weist jedoch starke Verformungen und Auswölbungen in der Fläche auf.

Werkstattaufnahme, Durchbiegung der Bleiverglasung mit Zollstock kenntlich gemacht

Die Verglasungen wurden aufgrund der zuvor aufgetretenen Durchbiegung auf der Werkbank gerichtet.

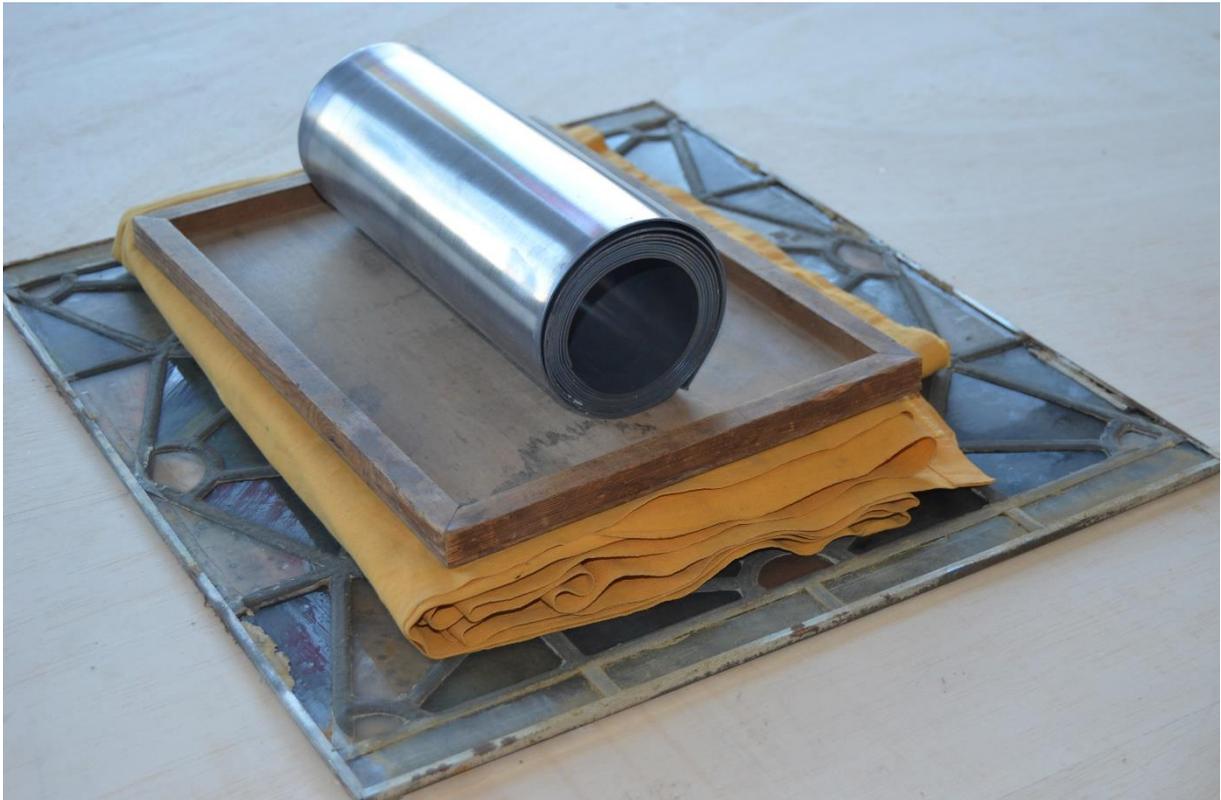
Richten der Verglasungen durch Aufbringen von Gewichten

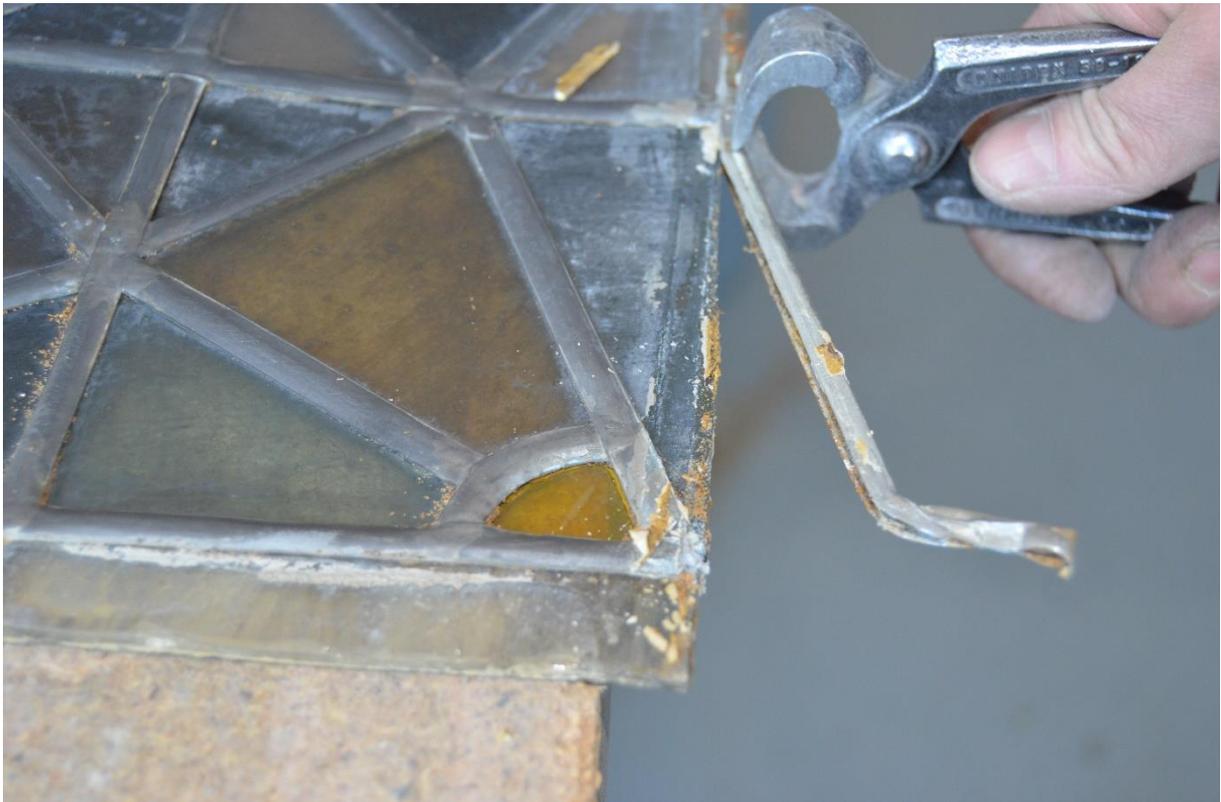
Abtrennen der alten Randeinfassung aus Weißblech

Die umlaufende Randeinfassung aus teilweise stark korrodiertem Weißblech wurde entfernt und sämtliche Einzelfelder umlaufend mit Messing U-Profilen 10 x10x1 mm neu eingerahmt.

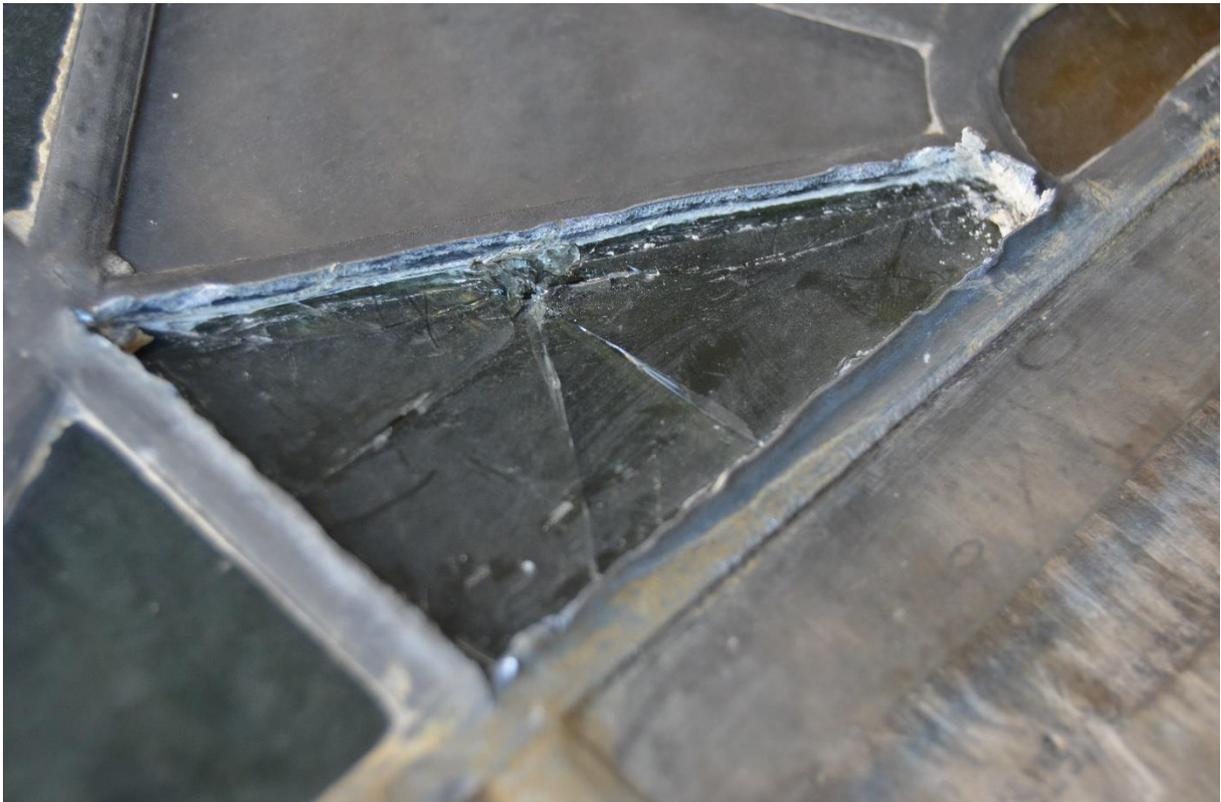
Detailaufnahme, zerstörtes Glas

Total zerstörte Gläser wurden originalgetreu aus mundgeblasenem Echt Antikglas erneuert.

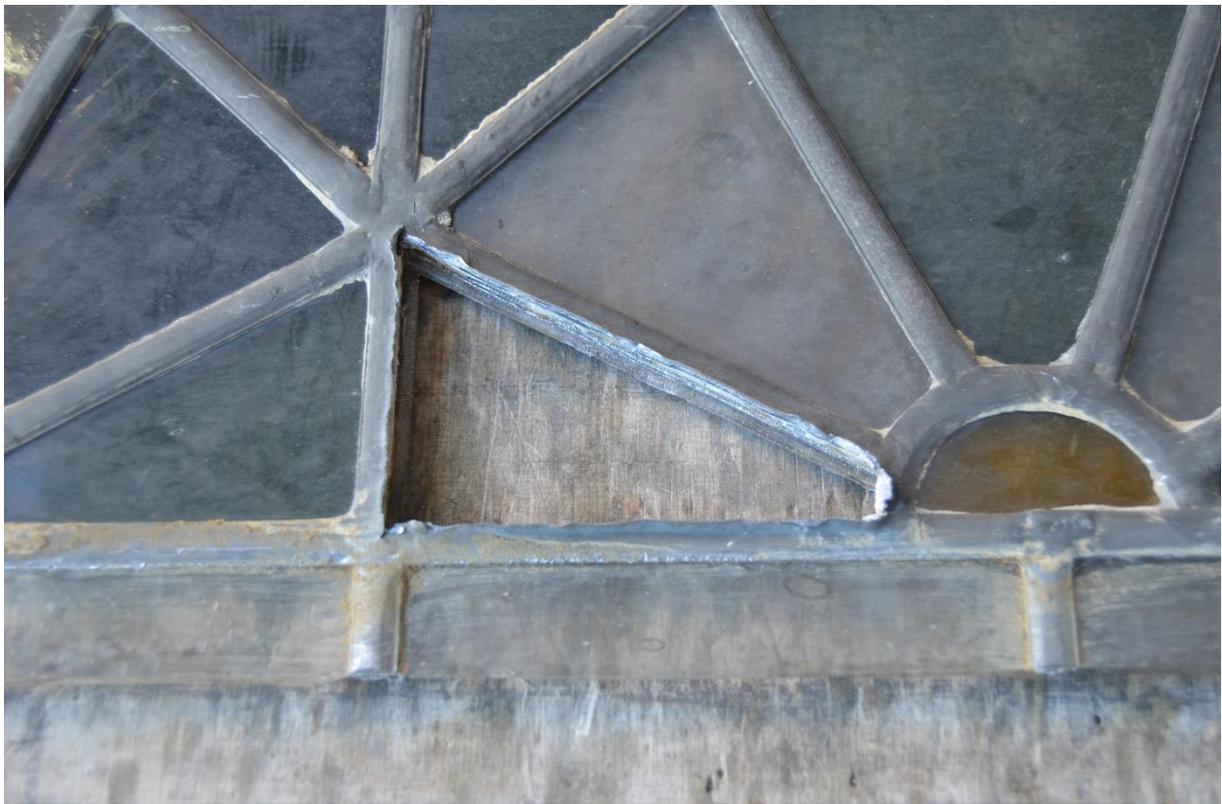
Detailaufnahme, aufgebördelte Bleiwände, fertig zum Einsetzen einer neuen Scheibe

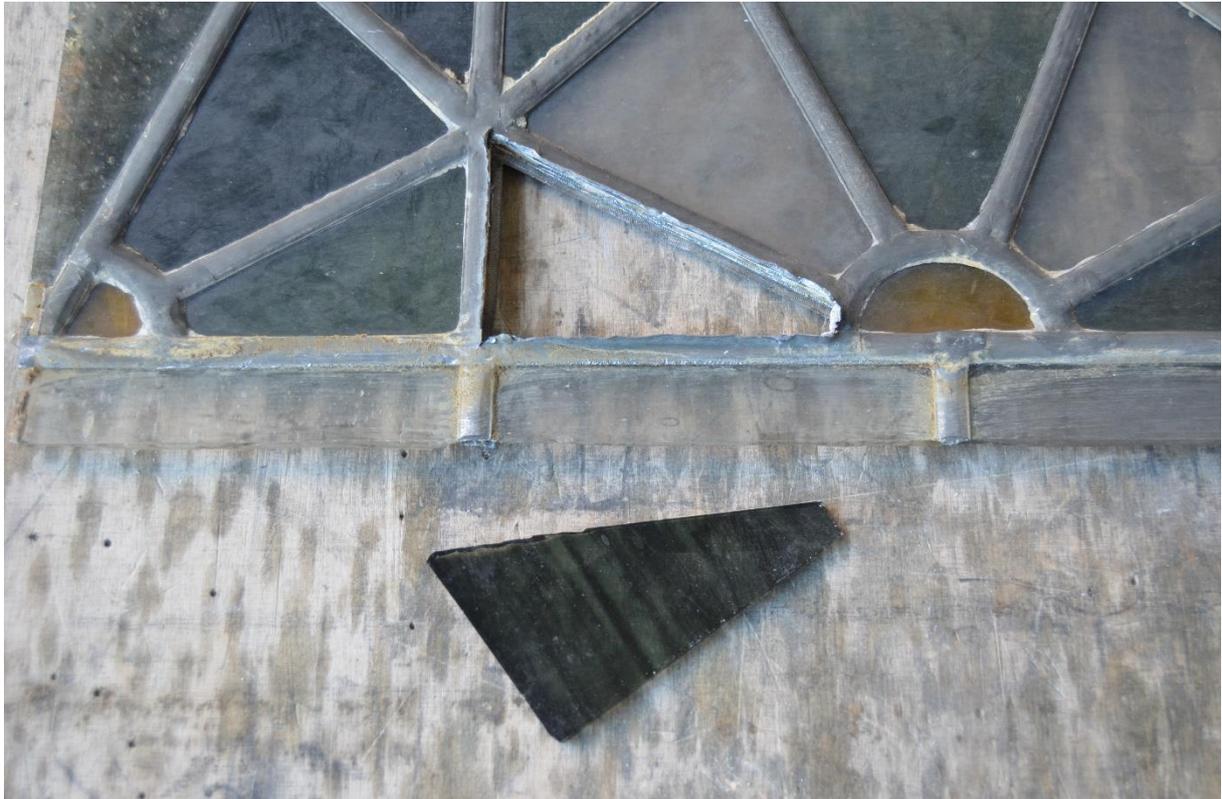
Reparaturglas nach Schablonenzuschnitt
