Ev. – ref. Süsterkirche in Bielefeld

Restaurierung der Kirchenfenster

Restaurierungsarbeiten an den Fenstern in der

September 2018 - Mai 2019

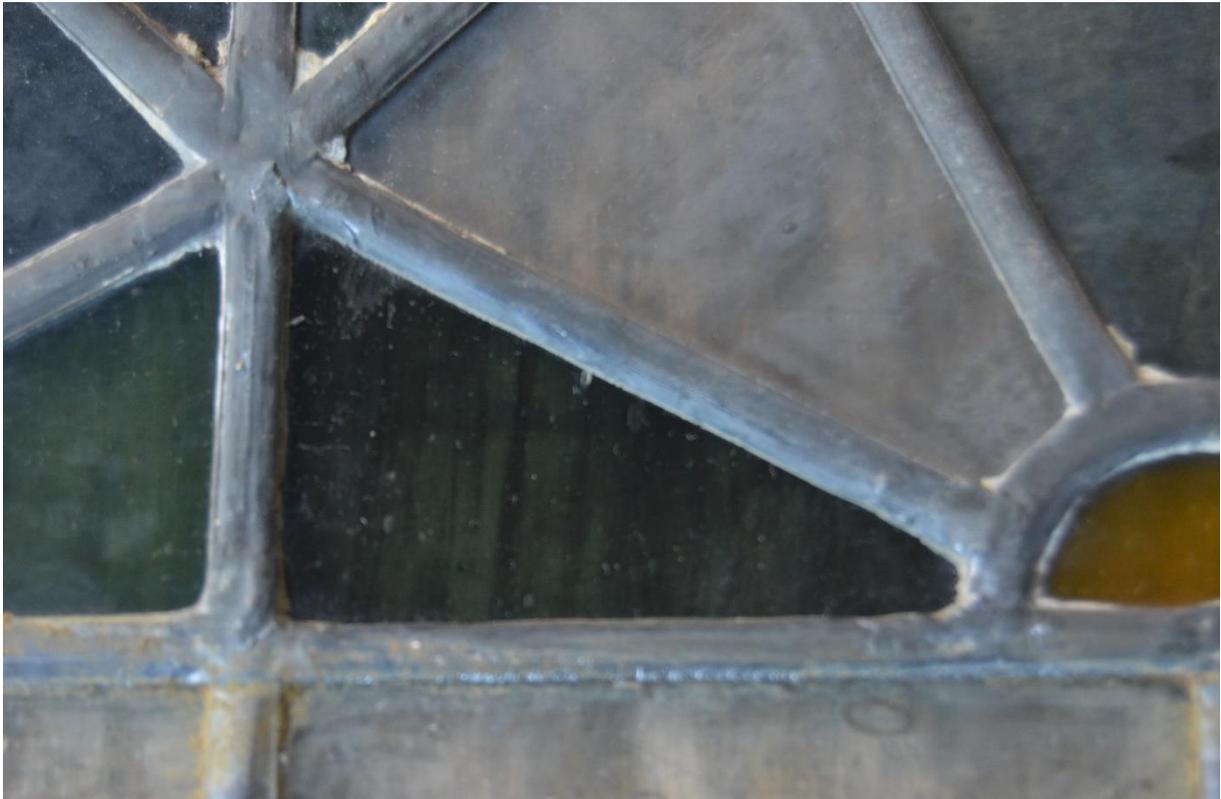
Reparaturglas fertig eingesetzt

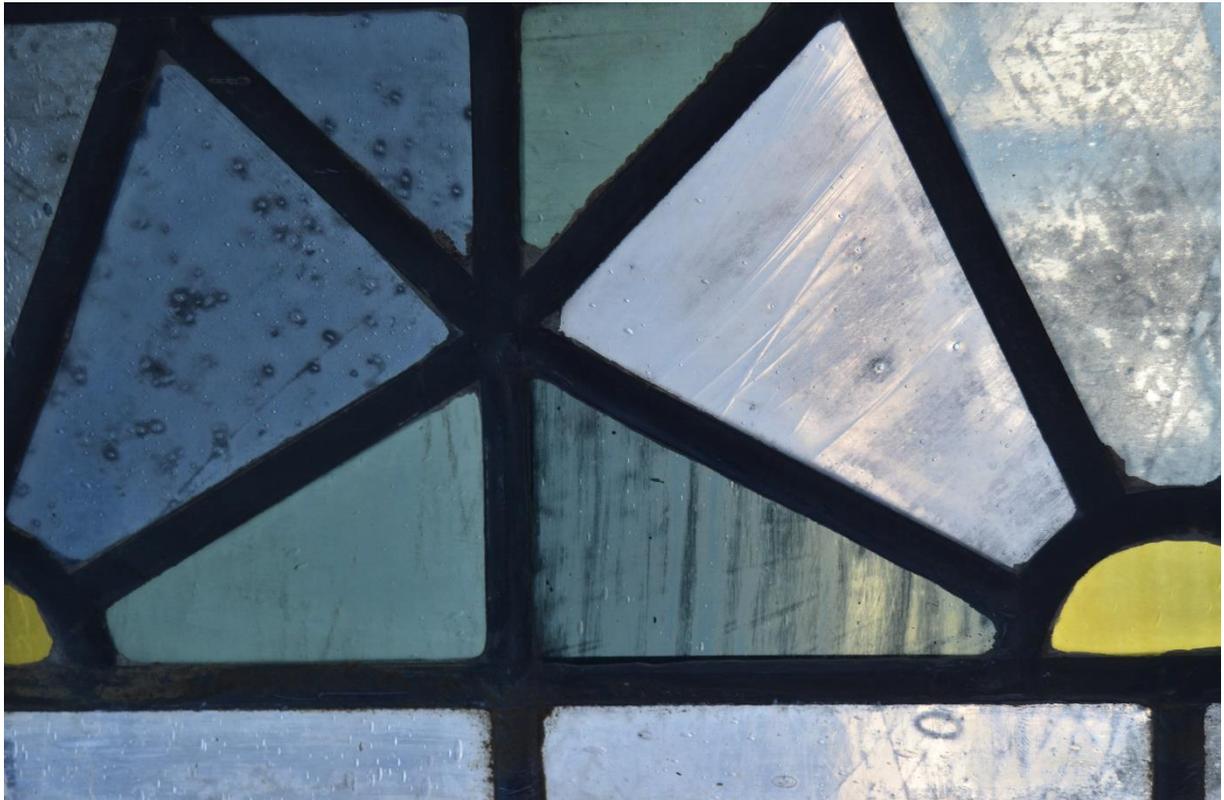
Reparaturglas Durchsicht

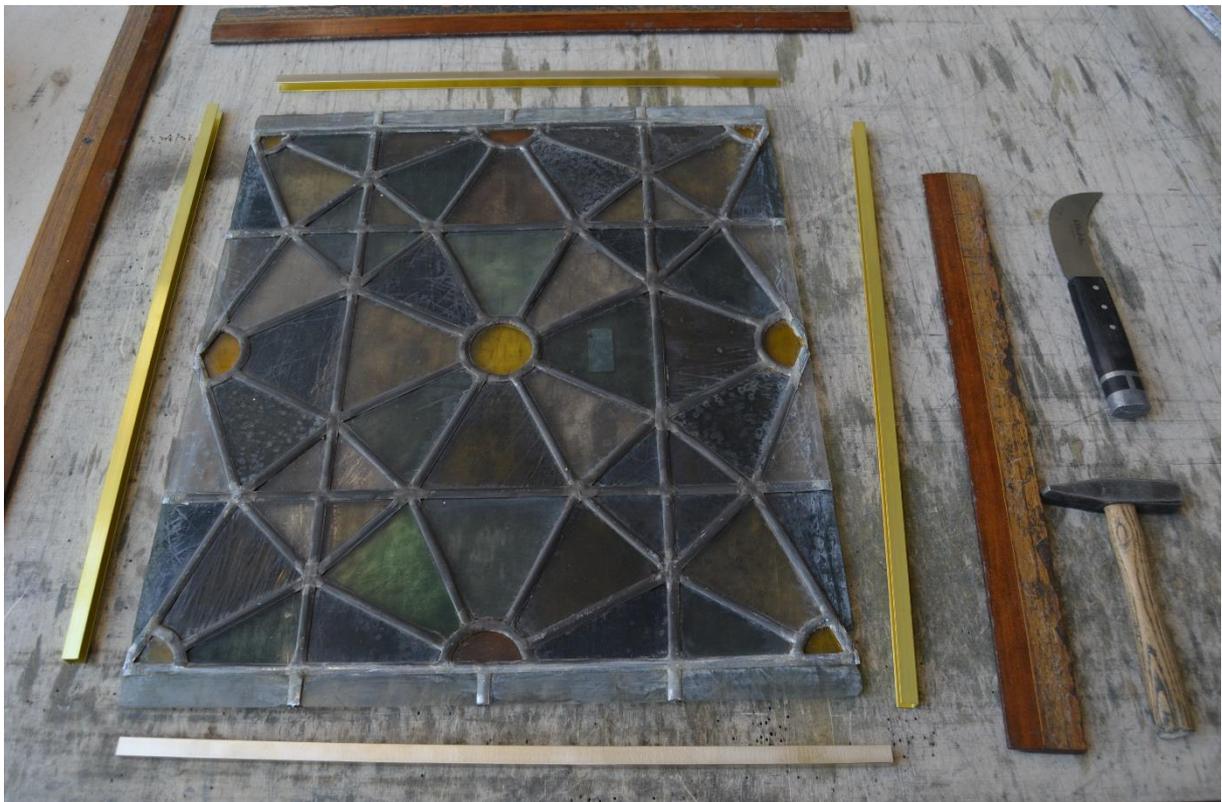
Messingrahmung für die Rechteckfelder

Die umlaufende Randeinfassung aus teilweise stark korrodiertem Weißblech wurde entfernt und sämtliche Einzelfelder umlaufend mit Messing U-Profilen 10 x10x1 mm neu eingerahmt.

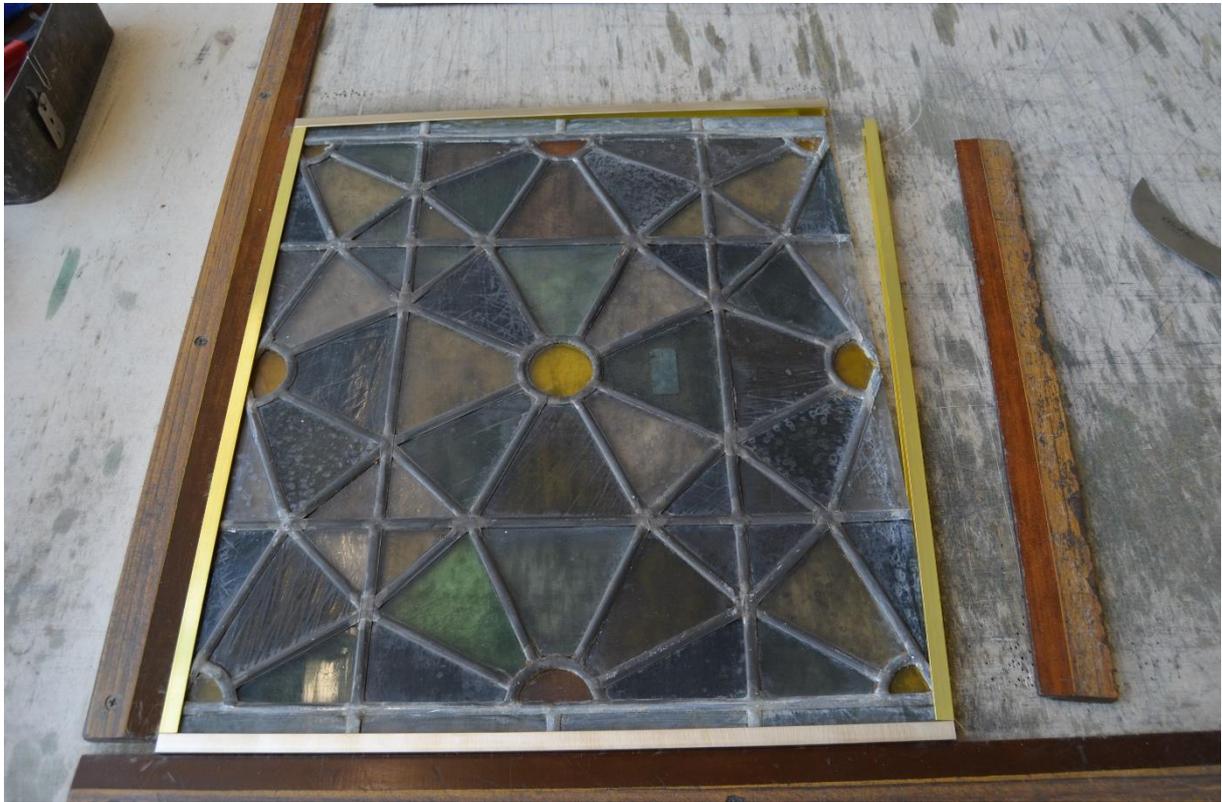
Zusammenfügen der Messingprofile

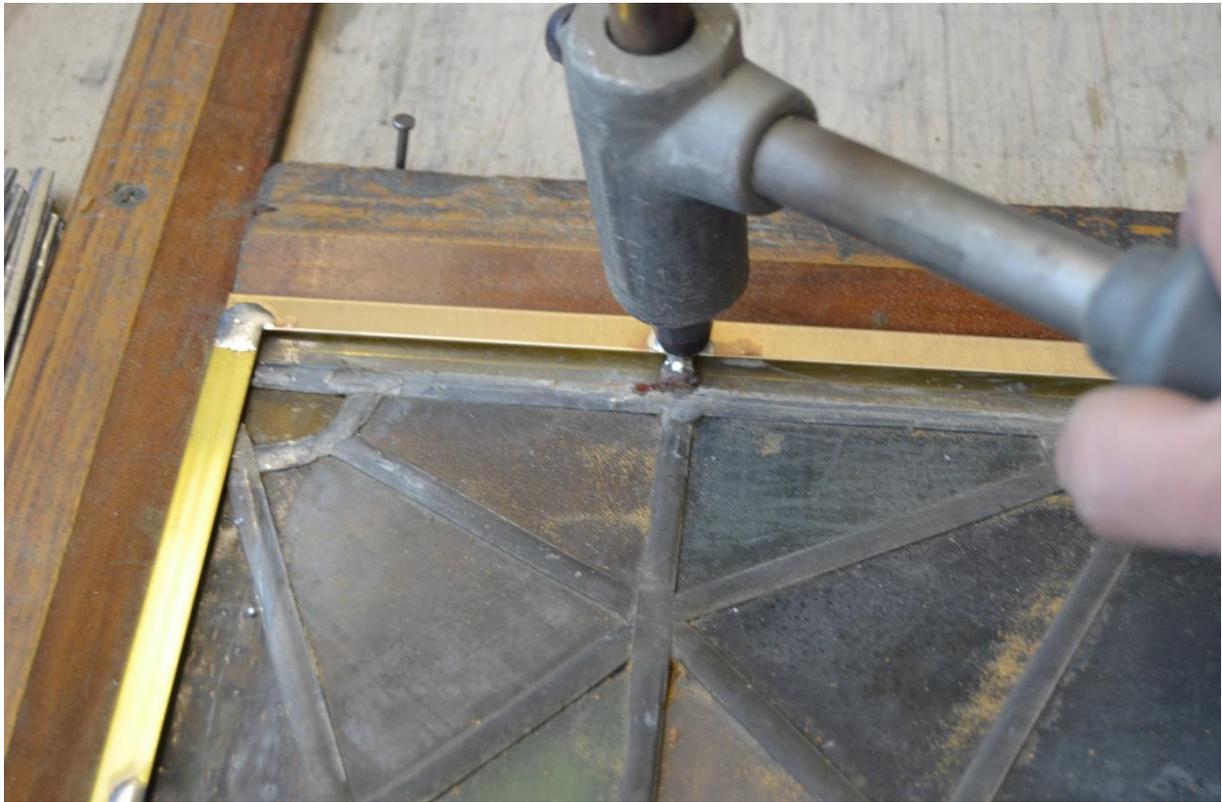
Verlöten der Messingrahmung mit dem Bleifeld

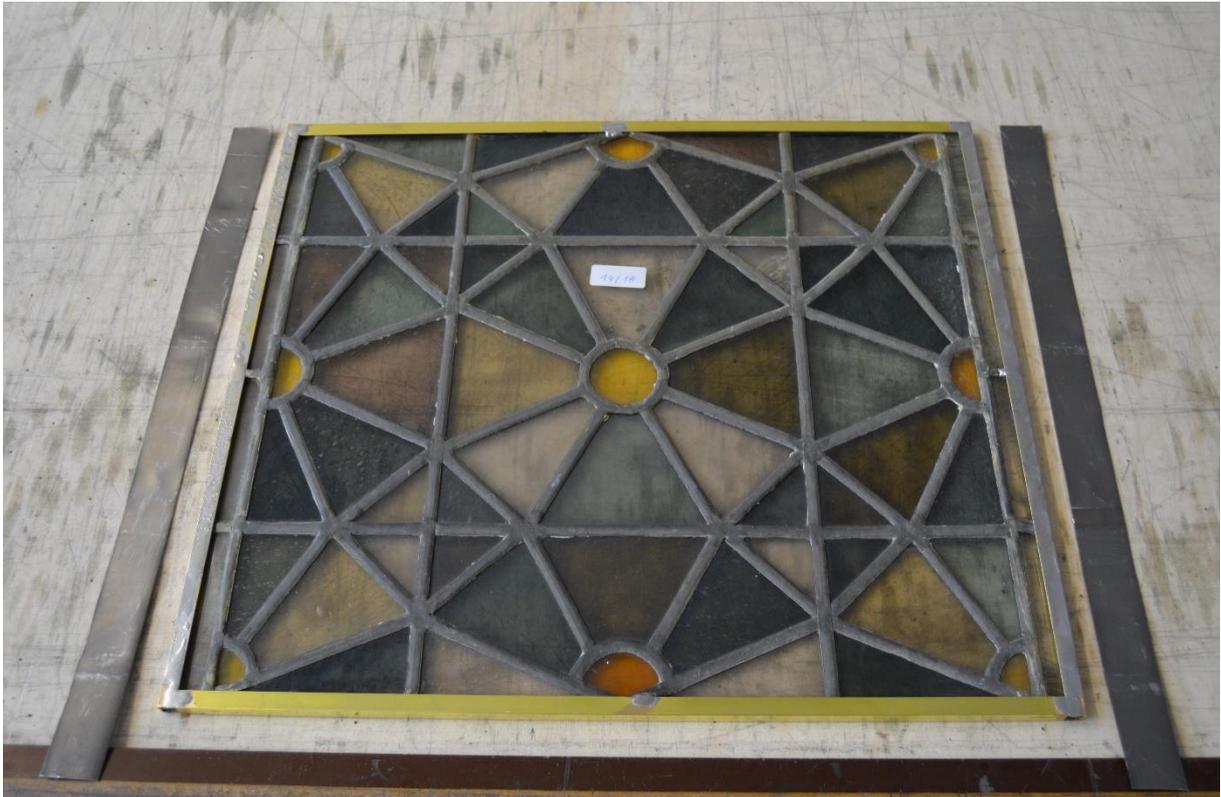
Seitliche Bleistreifen

Im Randbereich wurden Bleistreifen zur Vermeidung von störendem Lichteinfall zwischen Verglasung und Steinrippen angebracht und bei der Montage in die Hohle der Sandsteine angedrückt.

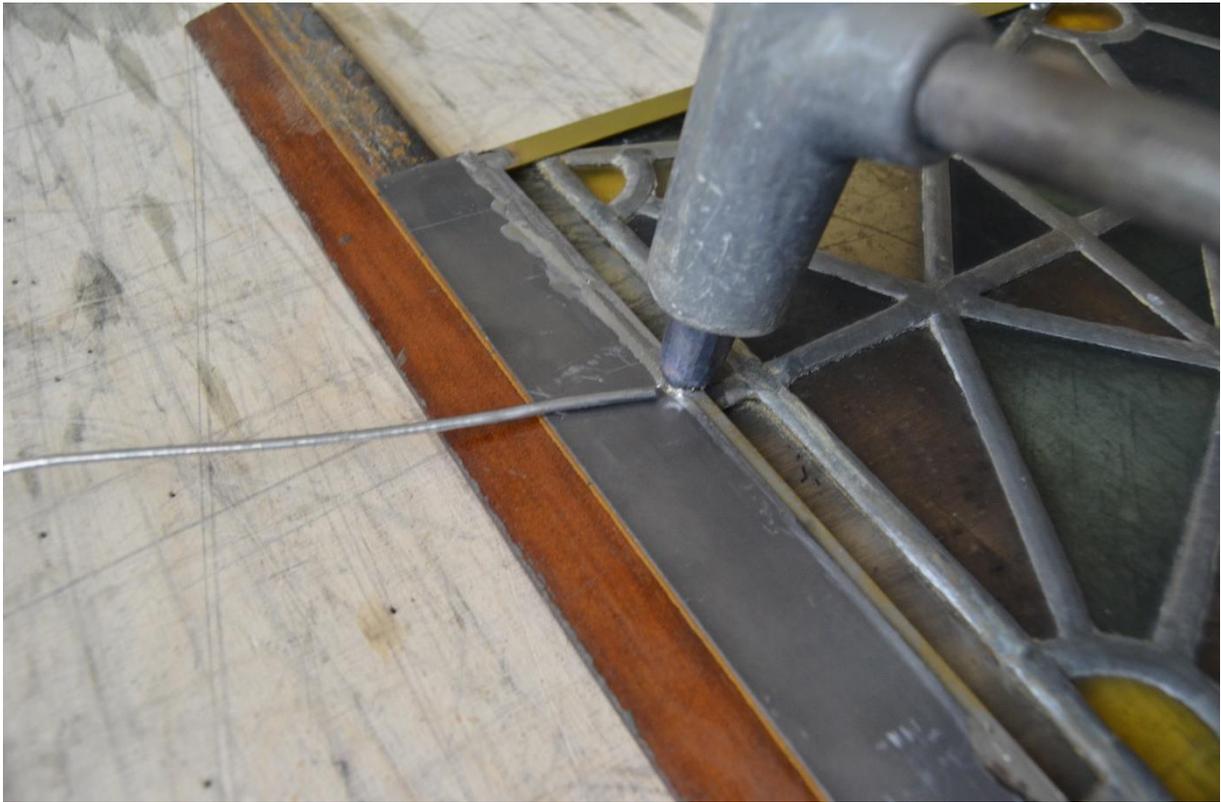
Anlöten der Bleistreifen

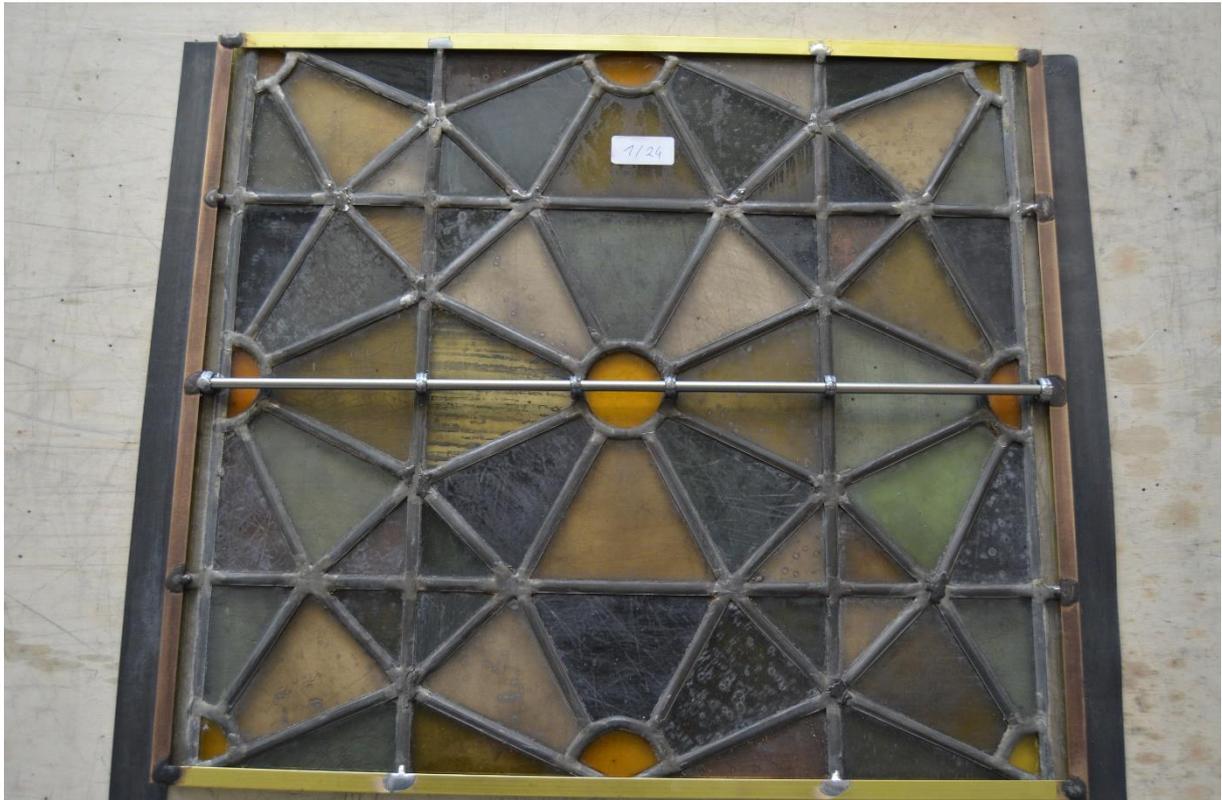
Fertig restaurierte Verglasung mit aufgelötetem Windeisen

Windeisen aus Edelstahl Ø 6 mm zur Stabilisierung der Bleifelder wurden von der Innenseite waagrecht mit Bleihaften aufgelötet.

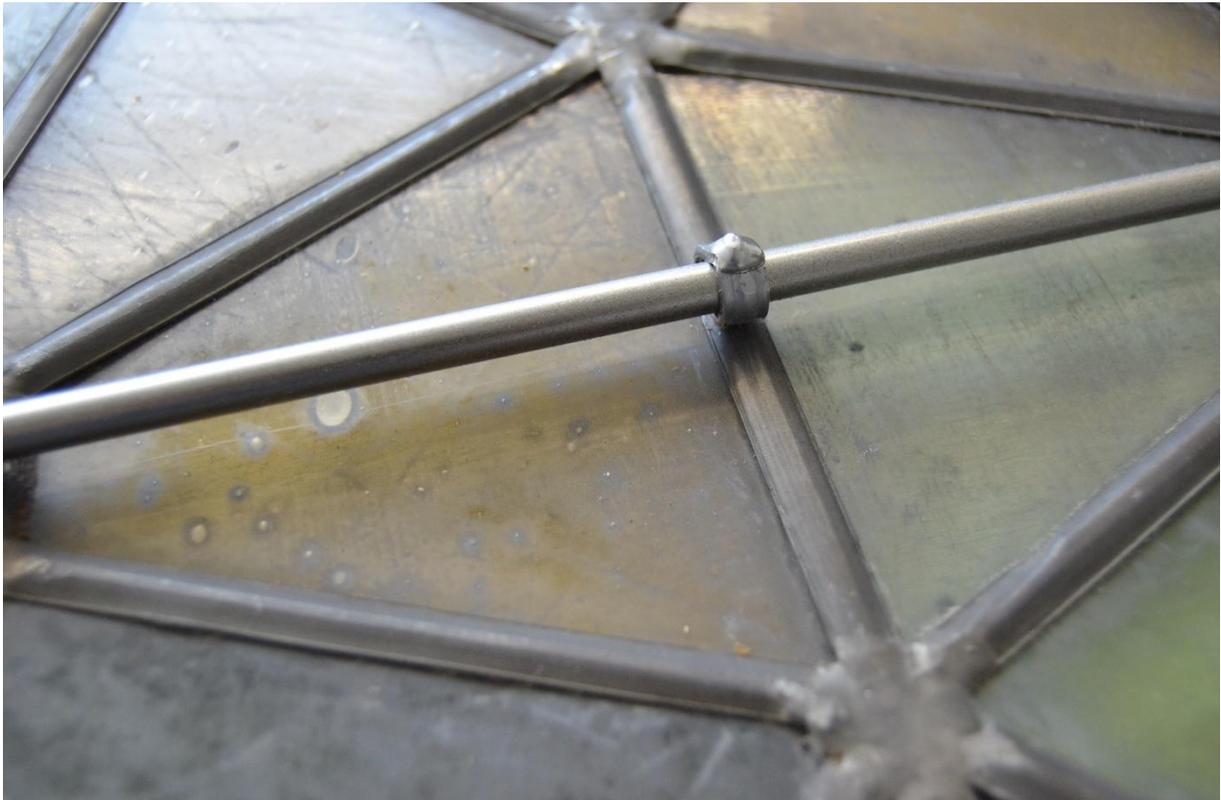
Detailaufnahme, Windeisen

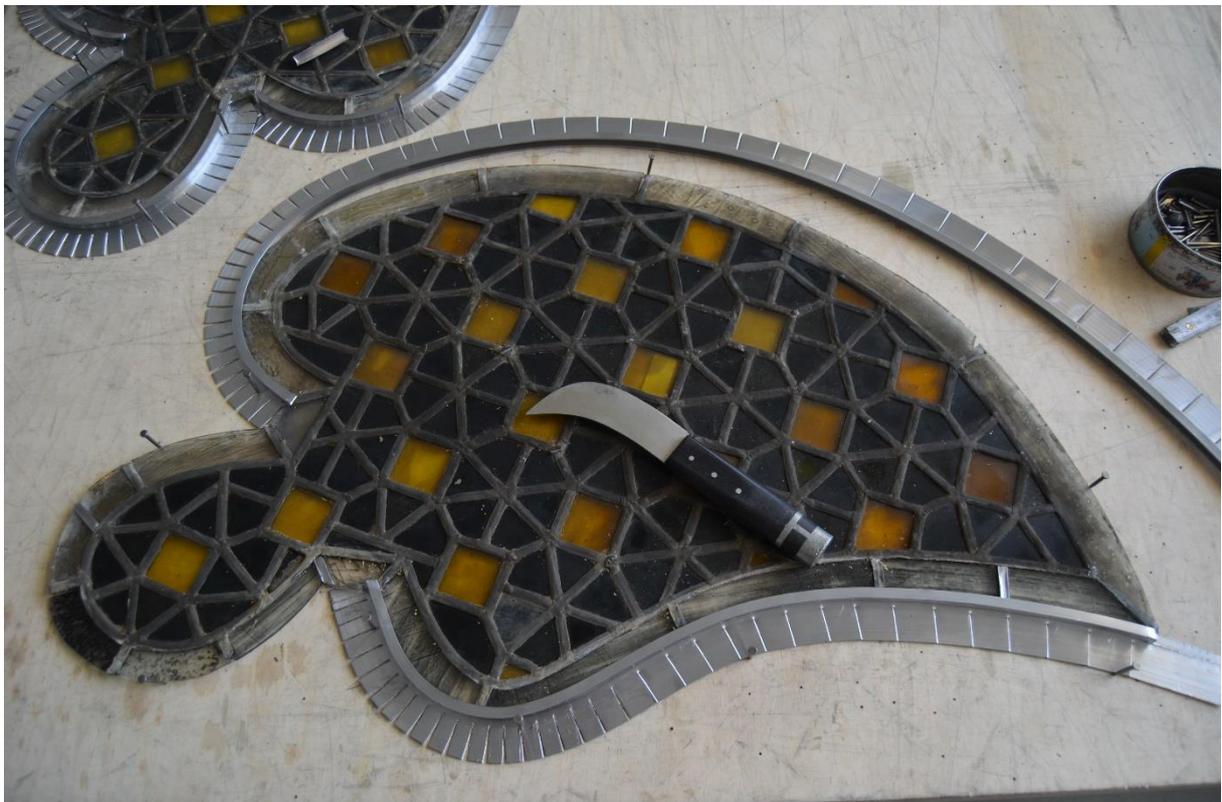
Einfassung der Maßwerkverglasungen mit verstärktem U-Blei und Bleistreifen

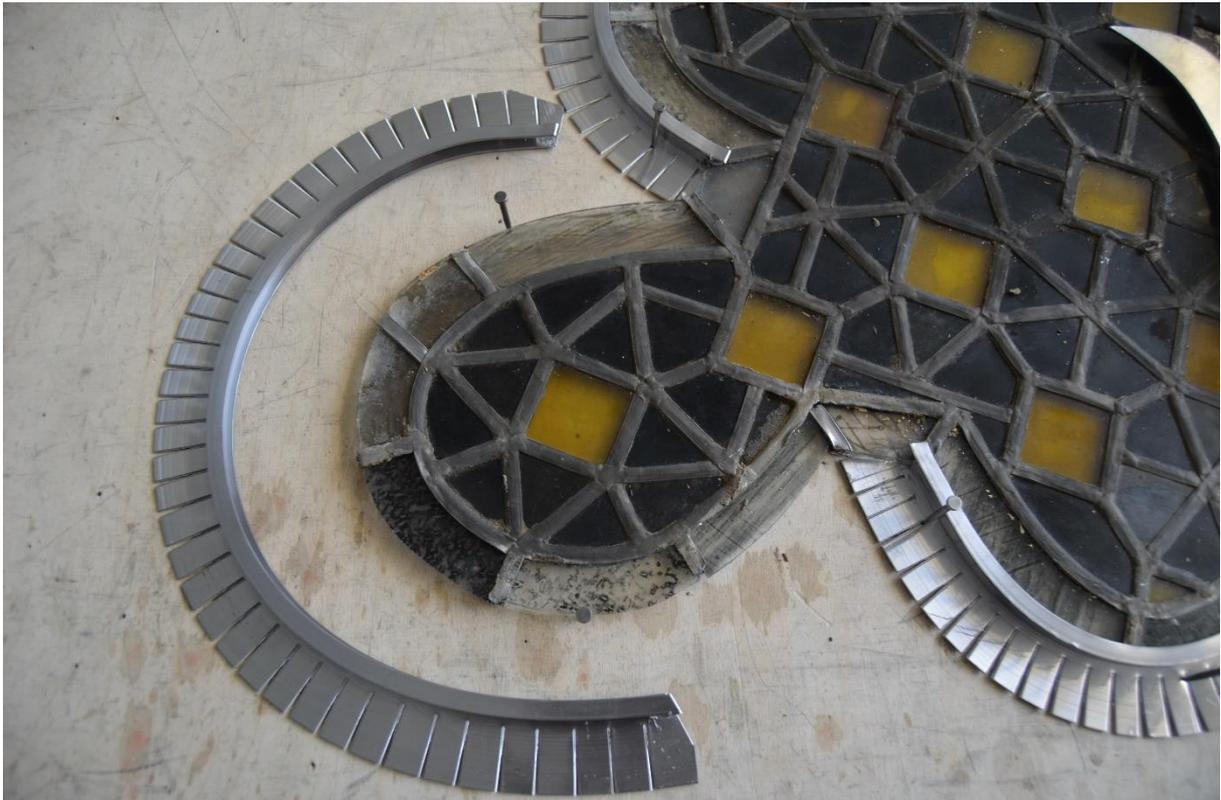
Detailaufnahmen, Bleieinfassung Maßwerkverglasung

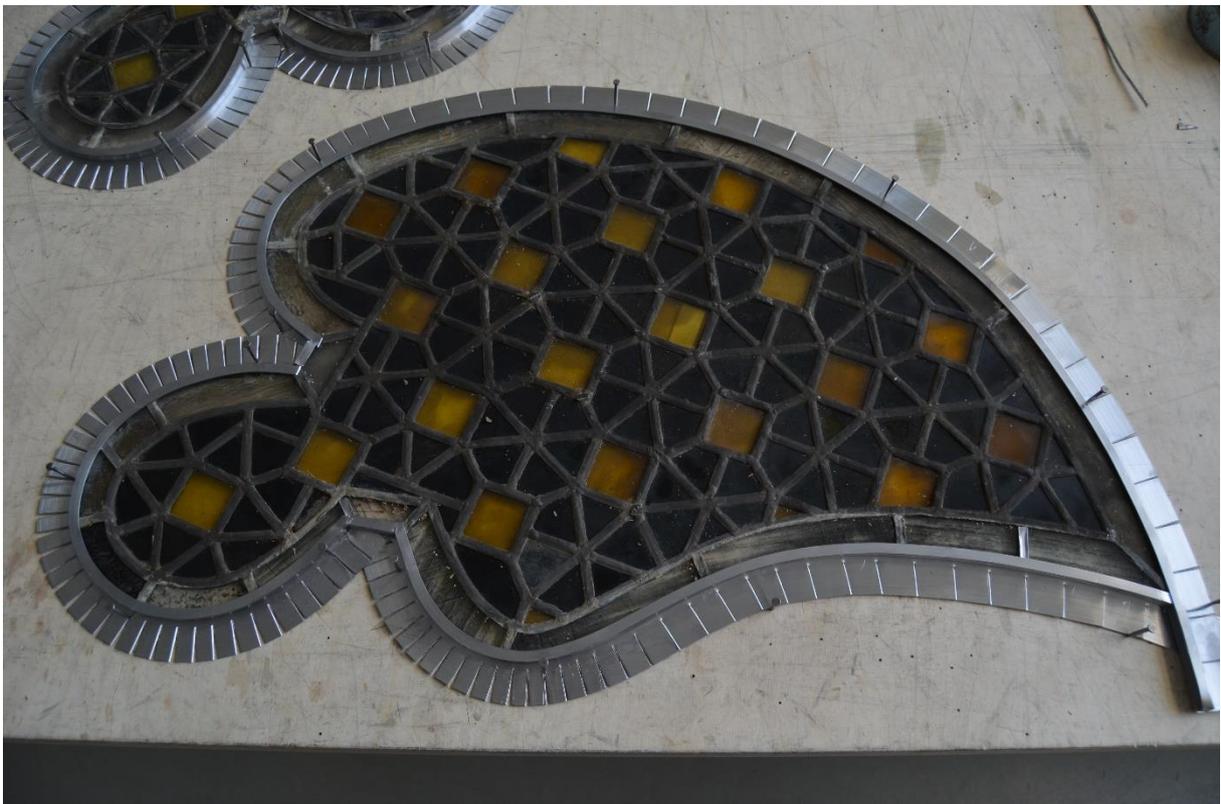
Maßwerkverglasung mit Bleieinfassung vor dem Verlöten

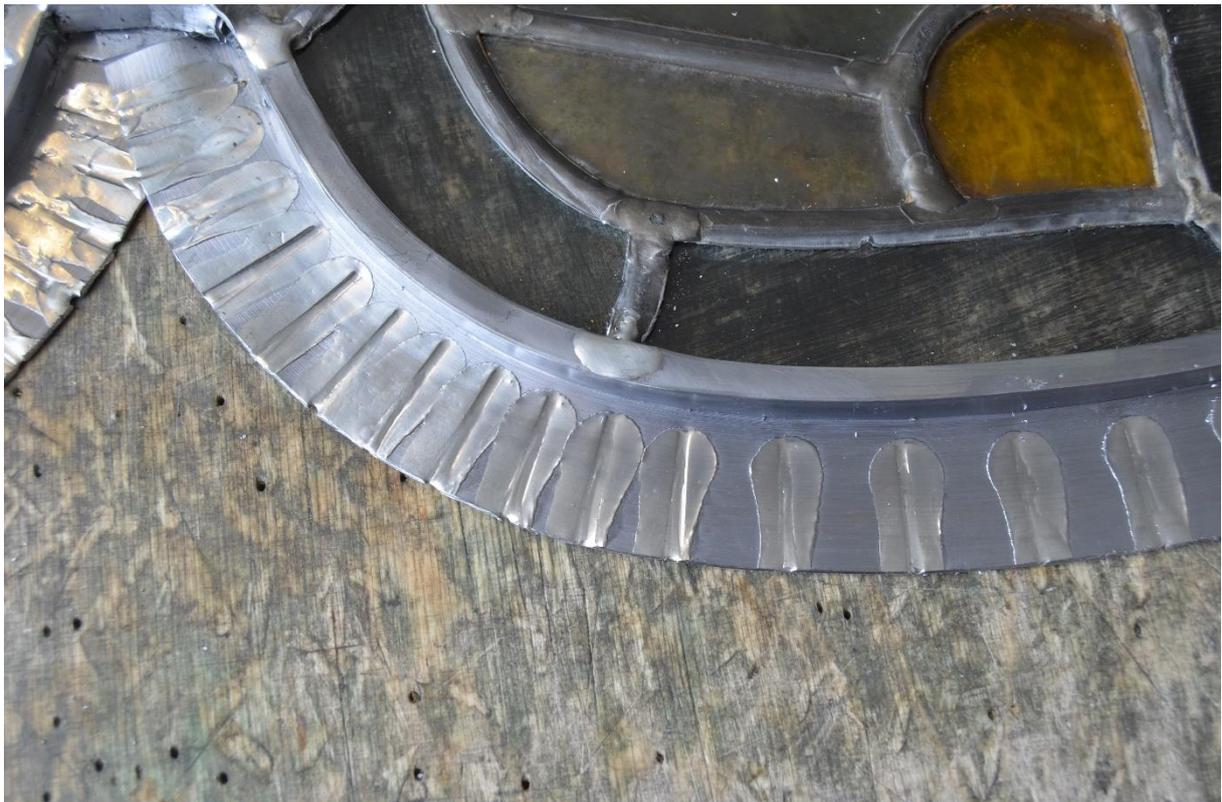
Detailaufnahme, Maßwerkverglasung mit verlöteter Bleieinfassung

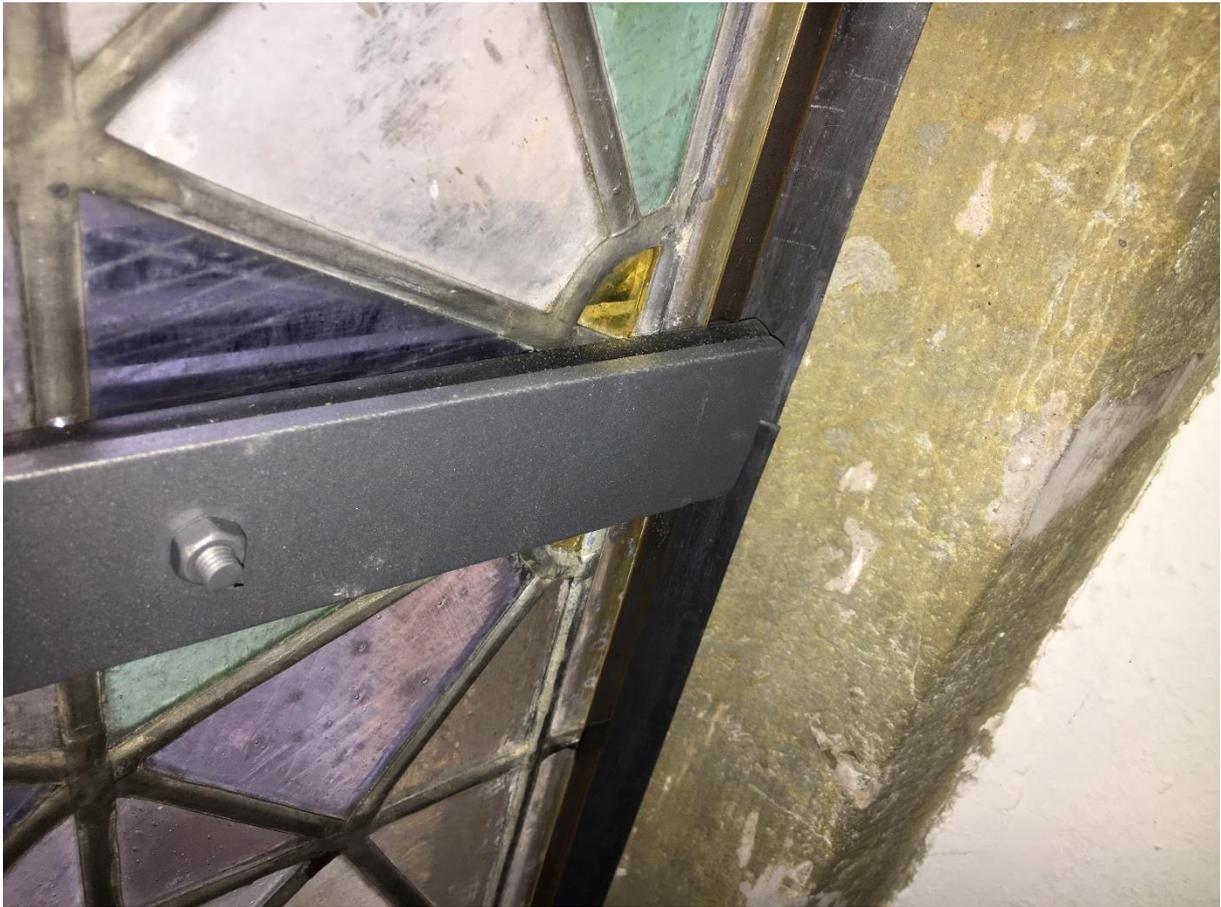
Detailaufnahme, Restaurierte Verglasung Rechteckfeld fertig eingebaut

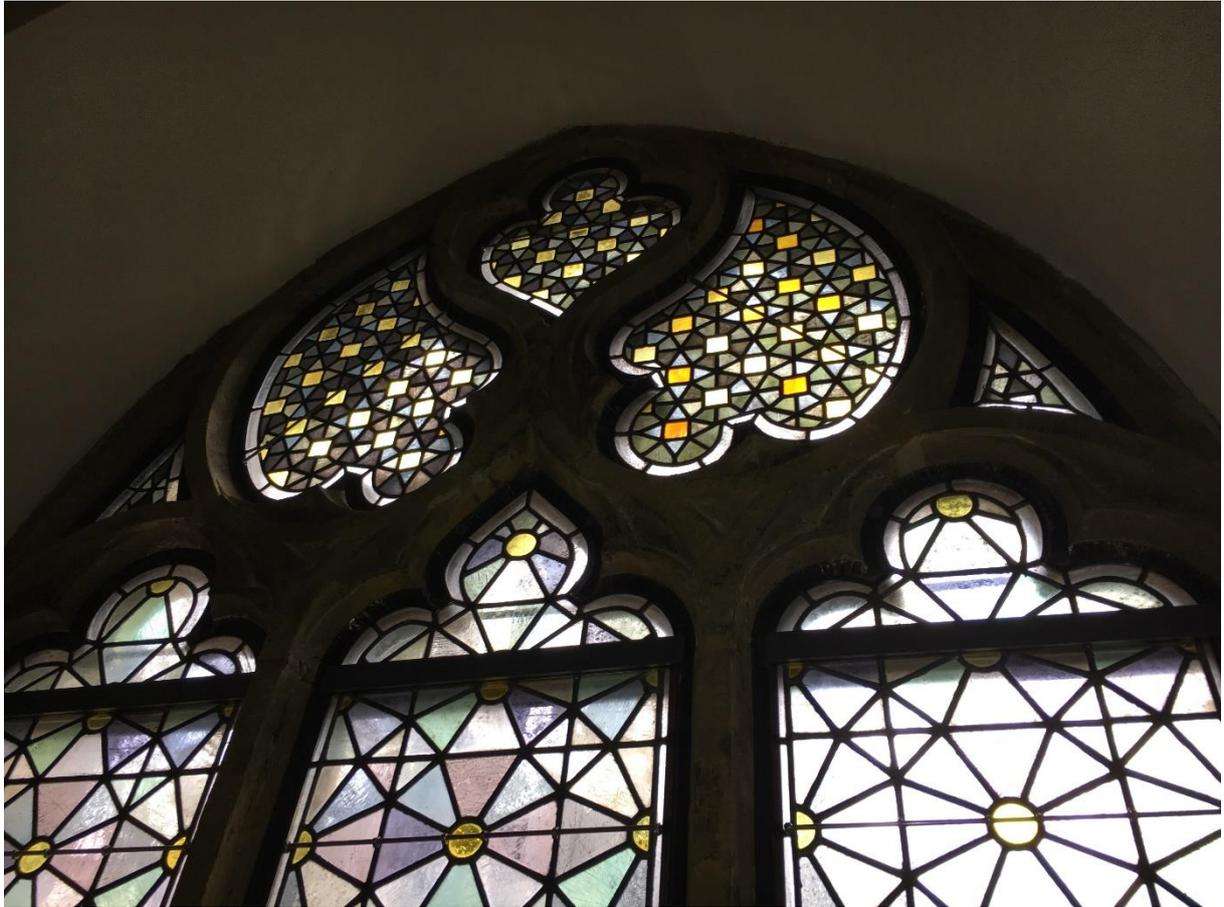
Detailaufnahme, Restaurierte Verglasungen Maßwerk fertig eingebaut
