# St. Nicolai Lemgo - Südportal

Dokumentation zur Instandsetzung des Südportals

14. September bis 04. November 2015

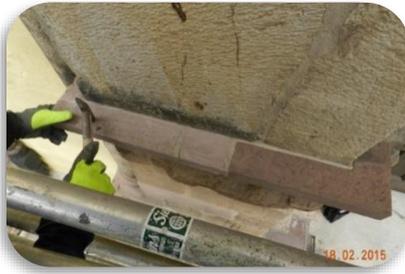
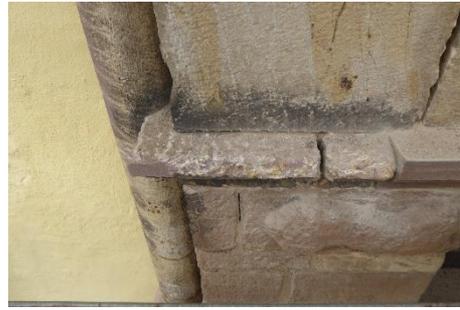
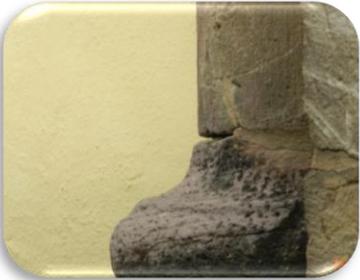
# Fugen ausgespült, Steinergängung locker

Neuverfugung

Steinergängungsmörtel am Kapitell entfernt, verfugt und angebösch.

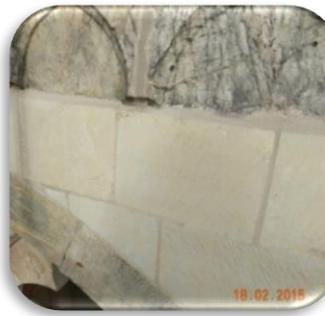
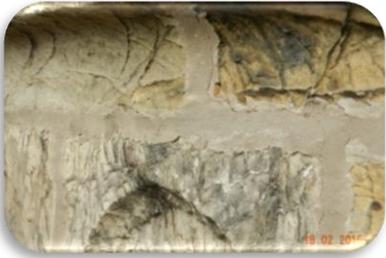
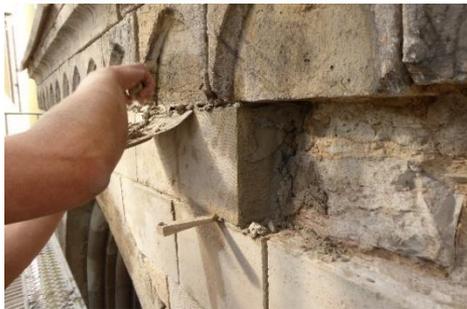
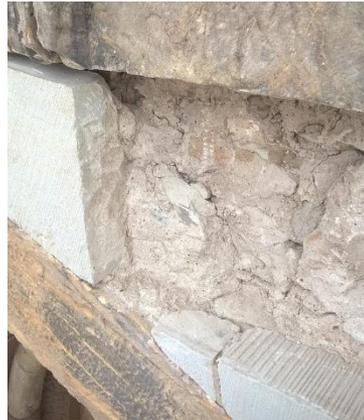
## Hohlstellen hinter Steinplatten 4 cm

Steinplatten abnehmen, Hohlräume verfüllt, Steinplatten wieder angebracht.  
Lose Verfugung erneuert.

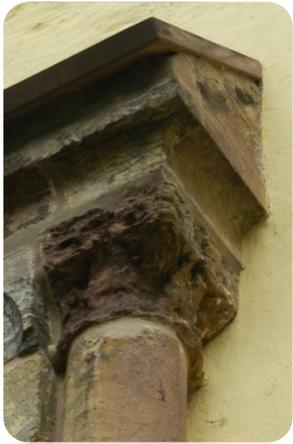
# Verkrustung

Verkrustung am Kapitell durch Heißdampf abgetragen.

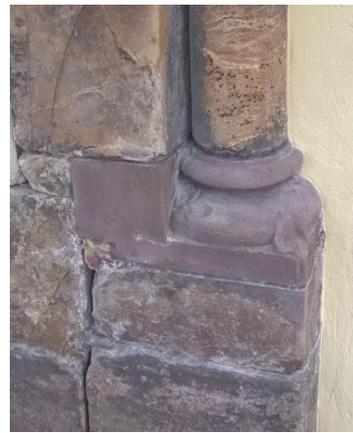
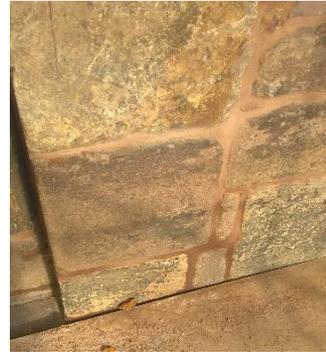
## Steinquader mit Hohlstellen

3 abgewitterte Steine durch Vierung ersetzt, Stein unter Säule überarbeitet.

Maße (von oben): 27/25/24,5cm 38,5/25/37cm 43/15/21cm

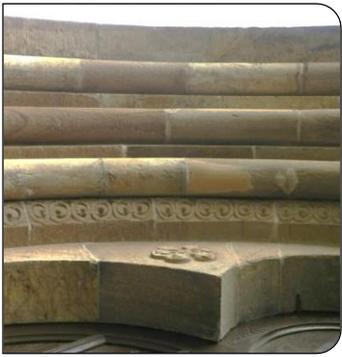
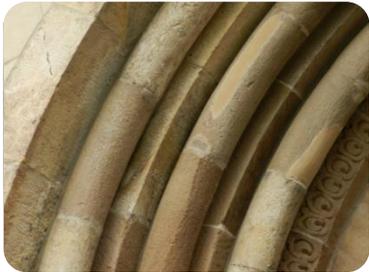
## Verfugung lose

Fugen ausgekratzt und neu ergänzt.

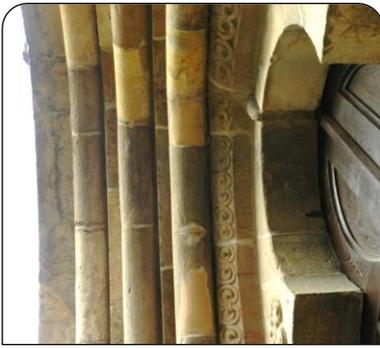
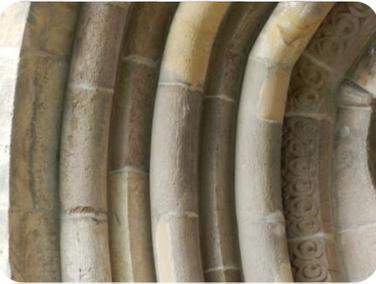
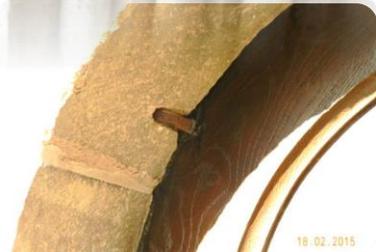
## Steinoberfläche porös, Klammer locker

Lose Oberflächen abgearbeitet, Verfugung komplett erneuert.

Eisenklammer eigebleit.

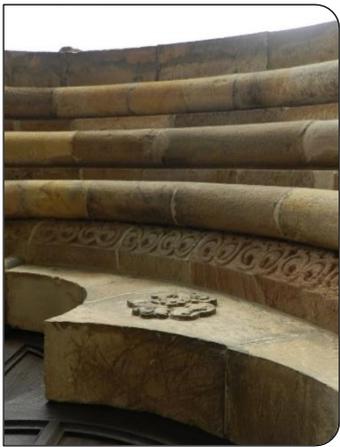
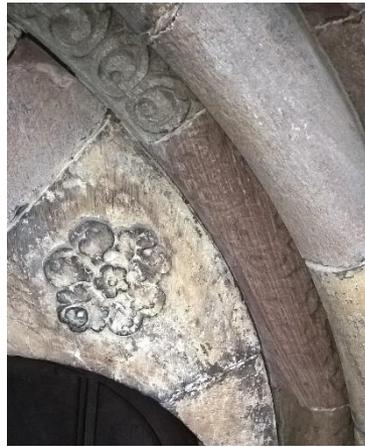
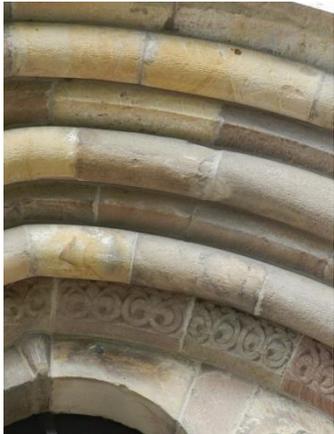
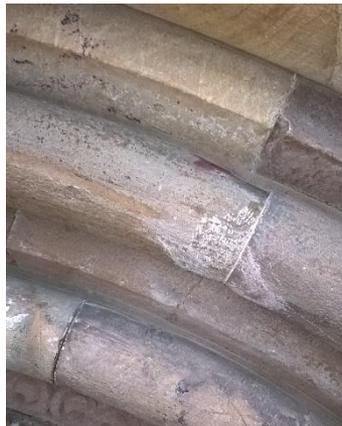
## Verfugung lose

Fugen ausgekratzt und erneuert, Mörtelreste am Stein entfernt.

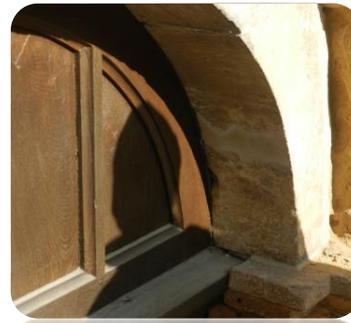
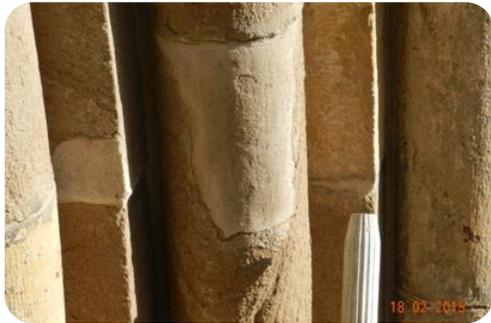
## Plombe locker, Steinoberfläche porös

Abgewitterte Säulenbögen überarbeitet.

Plombe entfernt und durch Vierung ersetzt.

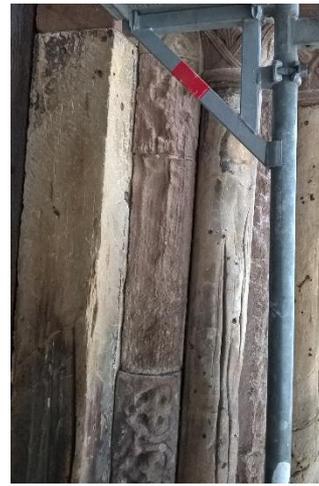
## Stein abgewittert, Ergänzungen locker

Auf festen Stein abgearbeitet.

Steinergänzungsmörtel durch Vierungen ersetzt.

Maße (von links): 11/11/53cm, 11/11/26cm
